COMUNE DI SOMMARIVA PERNO

PIANO DEL COLORE DEL CENTRO STORICO

SP1

schede di progetto

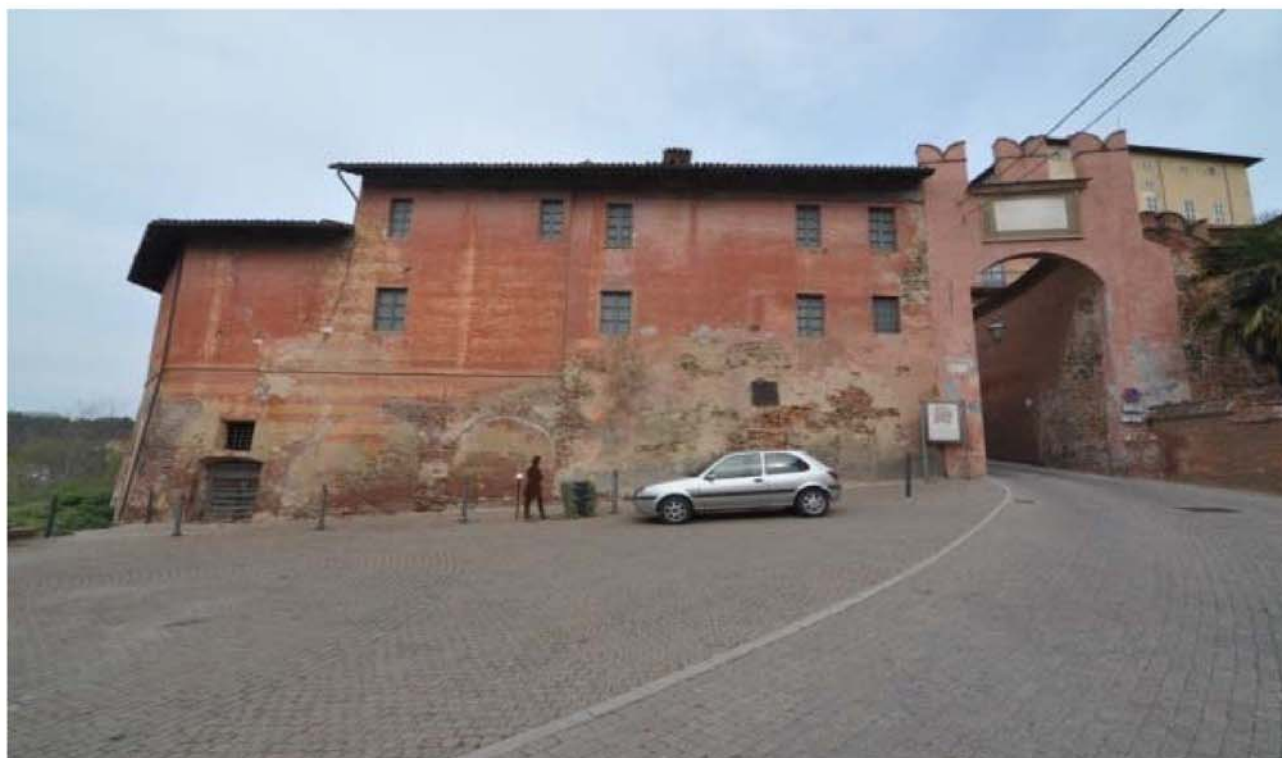
SP1	COMUNE DI SOMMARIVA PERNO	U.M.I.
	PIANO DEL COLORE DEL CENTRO STORICO	01a

Ubicazione dell'Unità Minima di Intervento (U.M.I.): Piazzetta Mirafiori

Intervento previsto:	Manutenzione ordinaria	Manutenzione straordinaria	Restauro e risanamento conservativo	Ristrutturazione	Demolizione
		X	X	X	X
Individuazione degli elementi positivi da conservare			Individuazione degli elementi negativi da eliminare o sostituire		
●			●

Indicazioni di progetto		Colori di progetto
Fondo facciata:		
NCS S 1505-Y30R arco: NCS S 1502-R		
Basamento:		
Cornicione:		
Zoccolo:		
Persiane:		
Porte e portoni:	legno	
Finestre:	NCS S 4005-G50Y	
Ferri:		
Prescrizioni:	Colore del fondo da campionarsi per verificare il corretto inserimento ambientale. No strisce sul basamento. Non inserire persiane.

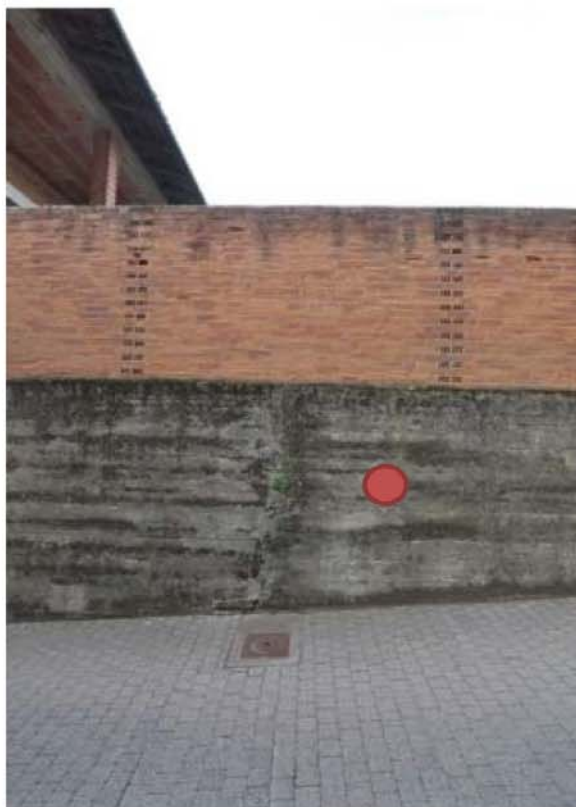
SP1	COMUNE DI SOMMARIVA PERNO	U.M.I.
	PIANO DEL COLORE DEL CENTRO STORICO	01b

Ubicazione dell'Unità Minima di Intervento (U.M.I.): via Vittorio Emanuele

<i>Intervento previsto:</i>	<i>Manutenzione ordinaria</i>	<i>Manutenzione straordinaria</i>	<i>Restauro e risanamento conservativo</i>	<i>Ristrutturazione</i>	<i>Demolizione</i>
	X	X	X	X

Indicazioni di progetto		Colori di progetto
Fondo facciata:		
NCS S 1502-R		
Basamento:		
Cornicione:		
Zoccolo:		
Persiane:		
Porte e portoni:		
Finestre:		
Ferri:		
Prescrizioni:	Applicazione di intonaco su tutta la superficie.

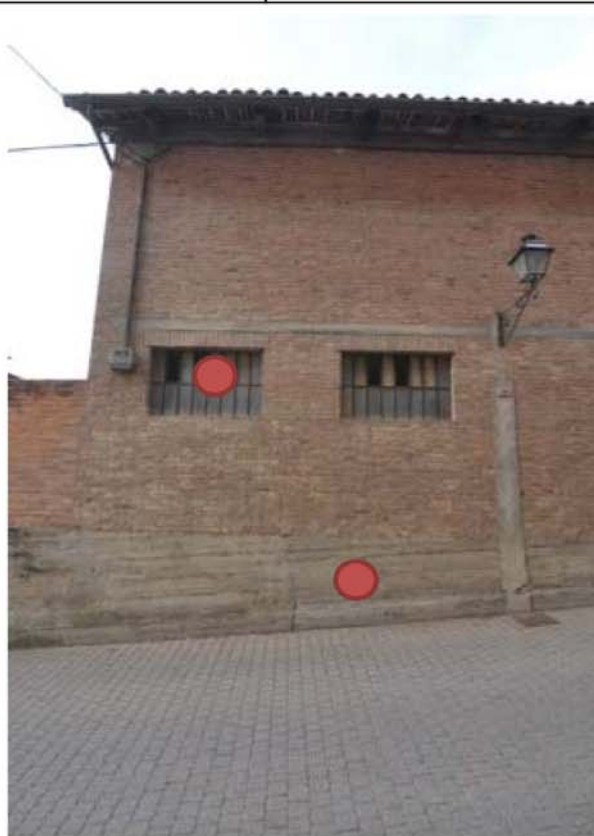
SP1	COMUNE DI SOMMARIVA PERNO	U.M.I.
	PIANO DEL COLORE DEL CENTRO STORICO	01c

Ubicazione dell'Unità Minima di Intervento (U.M.I.): via Vittorio Emanuele

<i>Intervento previsto:</i>	<i>Manutenzione ordinaria</i>	<i>Manutenzione straordinaria</i>	<i>Restauro e risanamento conservativo</i>	<i>Ristrutturazione</i>	<i>Demolizione</i>
	X	X	X	X	
Individuazione degli elementi positivi da conservare			Individuazione degli elementi negativi da eliminare o sostituire		
●			●

Indicazioni di progetto		Colori di progetto
Fondo facciata:		
NCS S 1505-Y30R		
Basamento:		
Cornicione:		
Zoccolo:		
Persiane:		
Porte e portoni:		
Finestre:	LEGNO	
Ferri:		
Prescrizioni:	Colore del fondo da campionarsi per verificare il corretto inserimento ambientale.

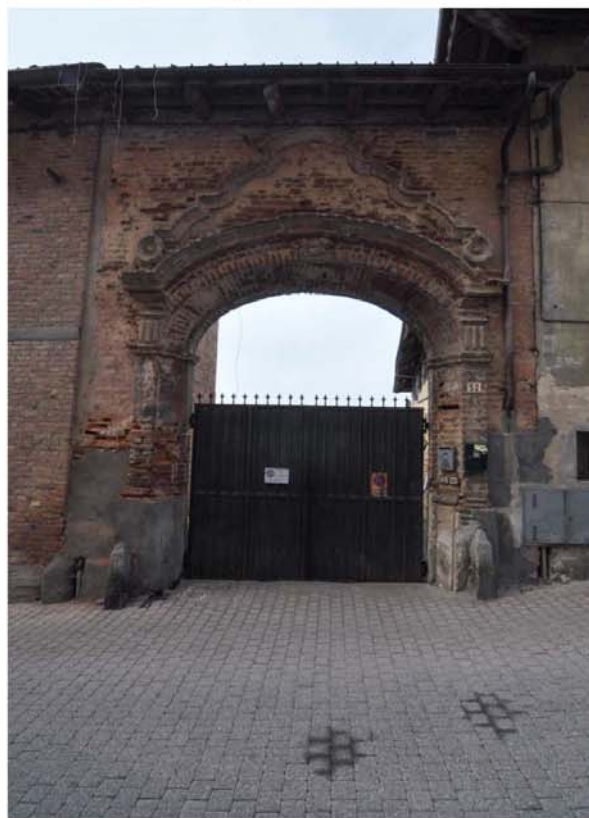
SP1	COMUNE DI SOMMARIVA PERNO	U.M.I.
	PIANO DEL COLORE DEL CENTRO STORICO	01d

Ubicazione dell'Unità Minima di Intervento (U.M.I.): via Vittorio Emanuele

<i>Intervento previsto:</i>	<i>Manutenzione ordinaria</i>	<i>Manutenzione straordinaria</i>	<i>Restauro e risanamento conservativo</i>	<i>Ristrutturazione</i>	<i>Demolizione</i>
	X	X	X	X	
Individuazione degli elementi positivi da conservare			Individuazione degli elementi negativi da eliminare o sostituire		
●			●

Fondo facciata:	
Basamento:	
Cornicione:	
Zoccolo:	NCS S 2502-R
Persiane:	
Porte e portoni:	
Finestre:	
Ferri:	
Prescrizioni:	Arco e prospetto devono rimanere con mattoni a vista. La stilatura dei giunti dovrà essere eseguita con malta di calce, sotto-quadro rispetto ai mattoni. Nel caso in cui ci sia la necessità tecnica di mantenere lo zoccolo in intonaco, dovrà essere come da indicazione sovrastante. La specchiatura sul fronte sopra l'arco dovrà essere rasata con intonaco tipo calce da restauro

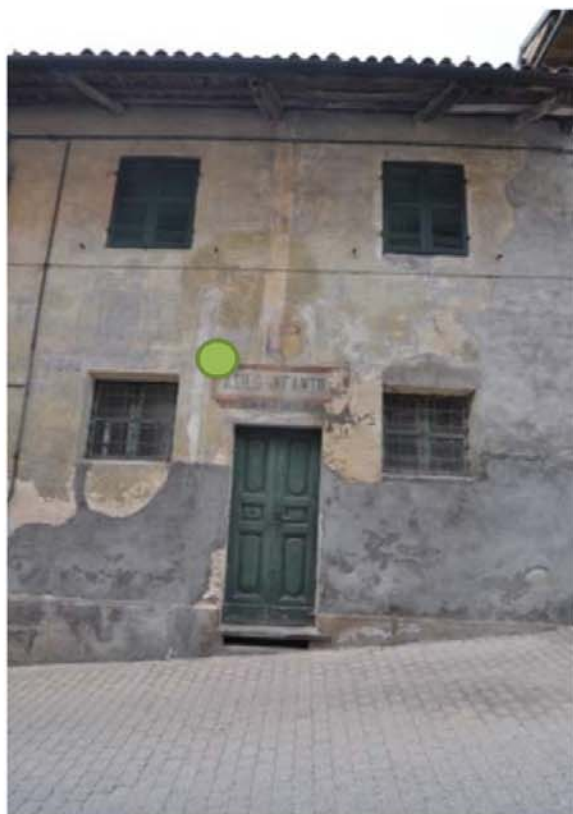
SP1	COMUNE DI SOMMARIVA PERNO	U.M.I.
	PIANO DEL COLORE DEL CENTRO STORICO	02

Ubicazione dell'Unità Minima di Intervento (U.M.I.): via Vittorio Emanuele

<i>Intervento previsto:</i>	<i>Manutenzione ordinaria</i>	<i>Manutenzione straordinaria</i>	<i>Restauro e risanamento conservativo</i>	<i>Ristrutturazione</i>	<i>Demolizione</i>
	X	X	X	X	
Individuazione degli elementi positivi da conservare			Individuazione degli elementi negativi da eliminare o sostituire		
●			●

Fondo facciata:	
NCS S 1020-Y20R	
Basamento:	
Cornicione:	
Zoccolo:	intonaco in rilievo NCS S 2502R
Persiane:	ADEGUATO
Porte:	ADEGUATO
Finestre:	ADEGUATO
Ferri:	NCS 6030-Y60R
Prescrizioni:	La scritta sopra all'ingresso deve essere recuperata. Verso via Alba si richiede la spicconatura dell'intonaco sul muro di cinta. Nel caso in cui sia tecnicamente impossibile, prevedere l'esecuzione dell'intonaco solamente fino al pilastro verso UMI 01a, da tinteggiarsi con NCS S 2502-R. Il prospetto su cortile deve essere intonacato e tinteggiato come i restanti prospetti. Colore da campionarsi per valutare il corretto impatto ambientale.

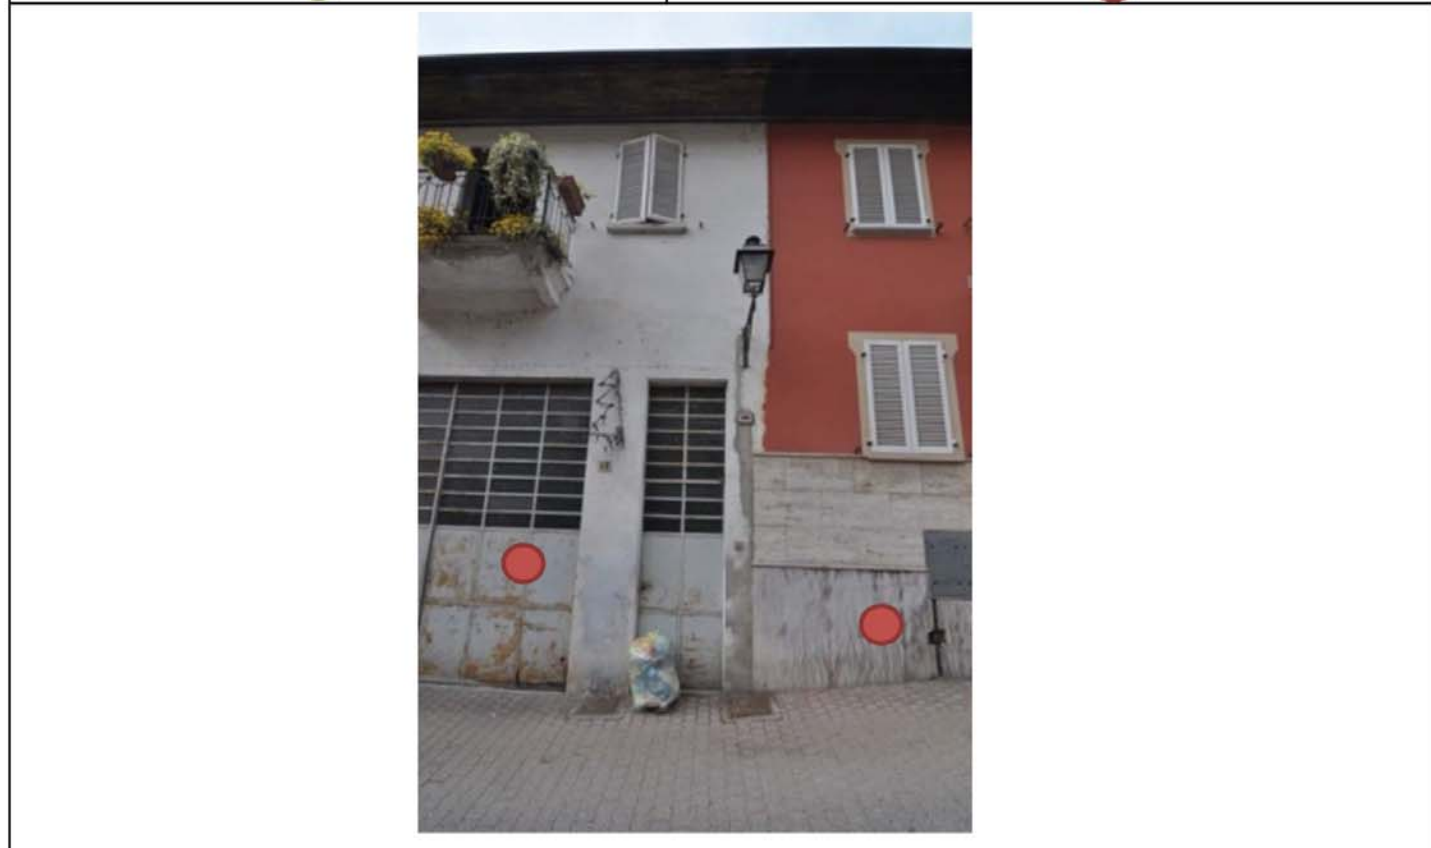
SP1	COMUNE DI SOMMARIVA PERNO	U.M.I.
	PIANO DEL COLORE DEL CENTRO STORICO	03

Ubicazione dell'Unità Minima di Intervento (U.M.I.): via Vittorio Emanuele

Intervento previsto:	Manutenzione ordinaria	Manutenzione straordinaria	Restauro e risanamento conservativo	Ristrutturazione	Demolizione
	X	X	X	X

Fondo facciata:	NCS S 2005-Y50R	
Basamento:		
Cornicione:		
Zoccolo:	Pietra di Luserna a lastre	
Persiane:	NCS S 1510-R90B	
Porte:	legno	
Finestre:	RAL 1013	
Ferri:	NCS S 5000-N o ferro micaceo grigio	
Prescrizioni:	Adeguare la dimensione delle aperture nella prima porzione (la partitura e la dimensione delle aperture sulle schede di piano è puramente indicativa). Rimuovere lo zoccolo superiore nella seconda porzione. L'altezza dello zoccolo sia il più possibile uniforme. Colore del fondo da campionarsi per verificare il corretto inserimento ambientale.

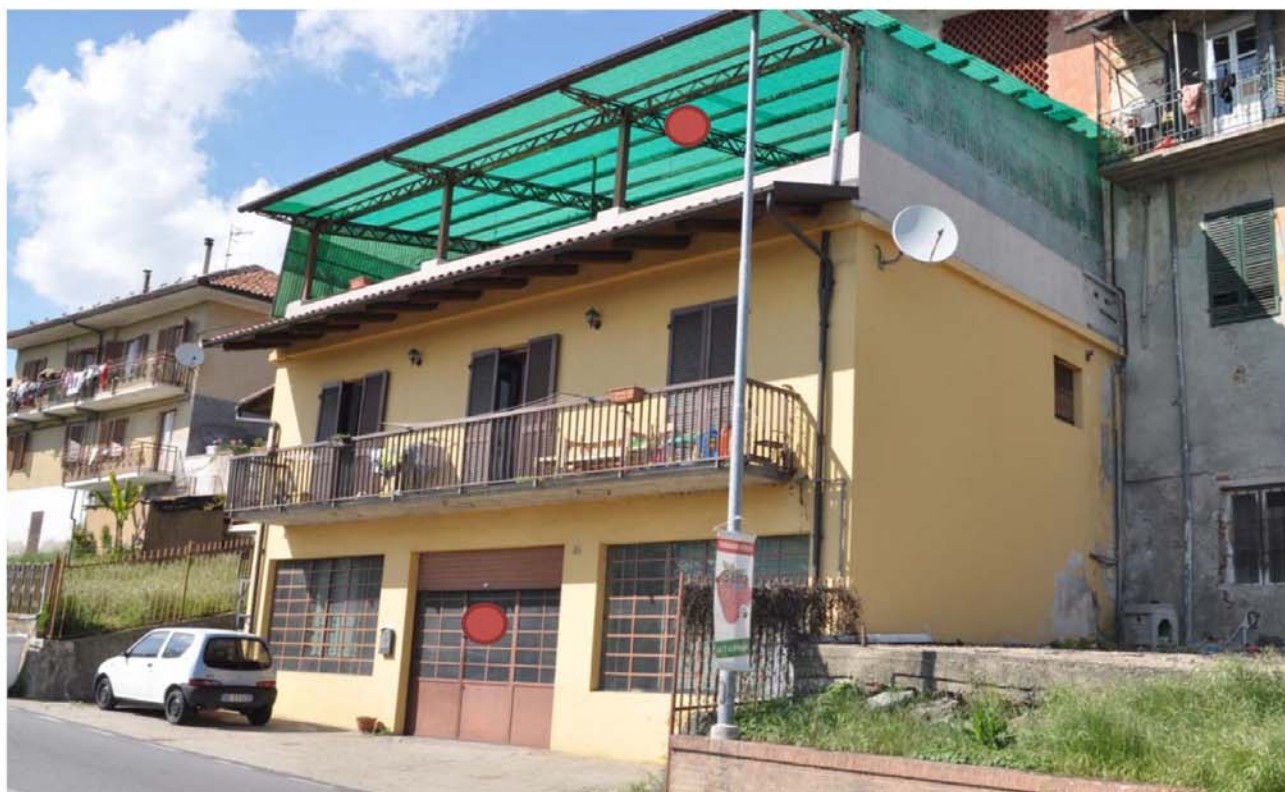
SP1	COMUNE DI SOMMARIVA PERNO	U.M.I.
	PIANO DEL COLORE DEL CENTRO STORICO	04

Ubicazione dell'Unità Minima di Intervento (U.M.I.): via Mario Rossi

Intervento previsto:	Manutenzione ordinaria	Manutenzione straordinaria	Restauro e risanamento conservativo	Ristrutturazione	Demolizione
	X	X	X	X	
Individuazione degli elementi positivi da conservare			Individuazione degli elementi negativi da eliminare o sostituire		
●			●

Indicazioni di progetto		Colori di progetto
Fondo facciata:		
NCS S 2005-Y20R		
Basamento:		
Cornicione:		
Zoccolo:		
Persiane:	ADEGUATO	
Porte:		
Finestre:	ADEGUATO	
Ferri:	ADEGUATO	
Prescrizioni:	Eliminare copertura metallica. Si consiglia di ridurre le aperture al piano terra. Tutti i serramenti dovranno essere in legno. Colore del fondo da campionarsi per verificare il corretto inserimento ambientale

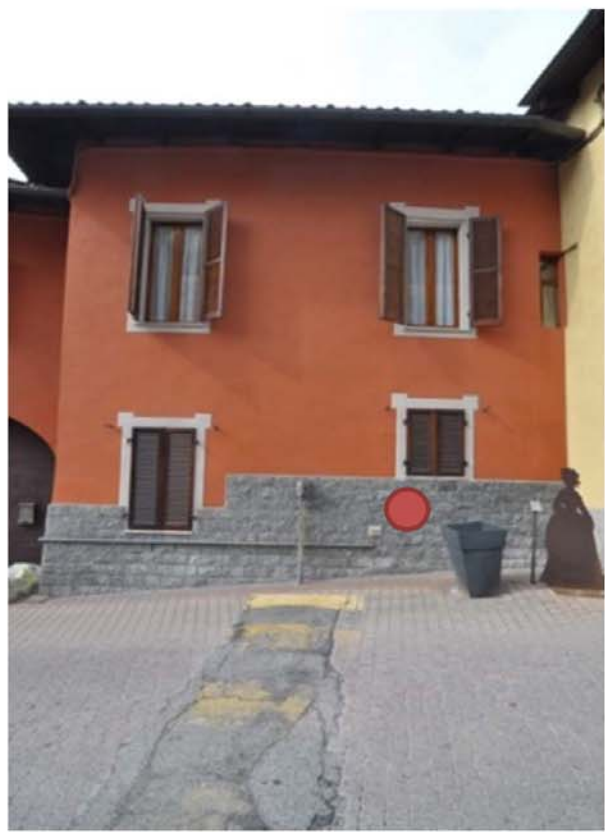
SP1	COMUNE DI SOMMARIVA PERNO	U.M.I.
	PIANO DEL COLORE DEL CENTRO STORICO	05

Ubicazione dell'Unità Minima di Intervento (U.M.I.): via Vittorio Emanuele

Intervento previsto:	Manutenzione ordinaria	Manutenzione straordinaria	Restauro e risanamento conservativo	Ristrutturazione	Demolizione
	X	X	X	X	
Individuazione degli elementi positivi da conservare			Individuazione degli elementi negativi da eliminare o sostituire		
●			●

Fondo facciata:	
NCS S 2030-Y70R eventuali cornici NCS S 1502-R	
Basamento:	
Cornicione:	
Zoccolo: pietra di luserna	
Persiane: NCS 3005-G50Y	
Porte: ADEGUATO	
Finestre: NCS S 2502Y / NCS S 0804-Y10R / RAL 9001	
Ferri:	
Prescrizioni:	Rimuovere lo zoccolo esistente. Per necessità tecniche si potrà valutare l'inserimento di un nuovo zoccolo in pietra di luserna a lastre, con altezza uniforme e non superiore ai cm 40. Colore del fondo da campionarsi per verificare il corretto inserimento ambientale.

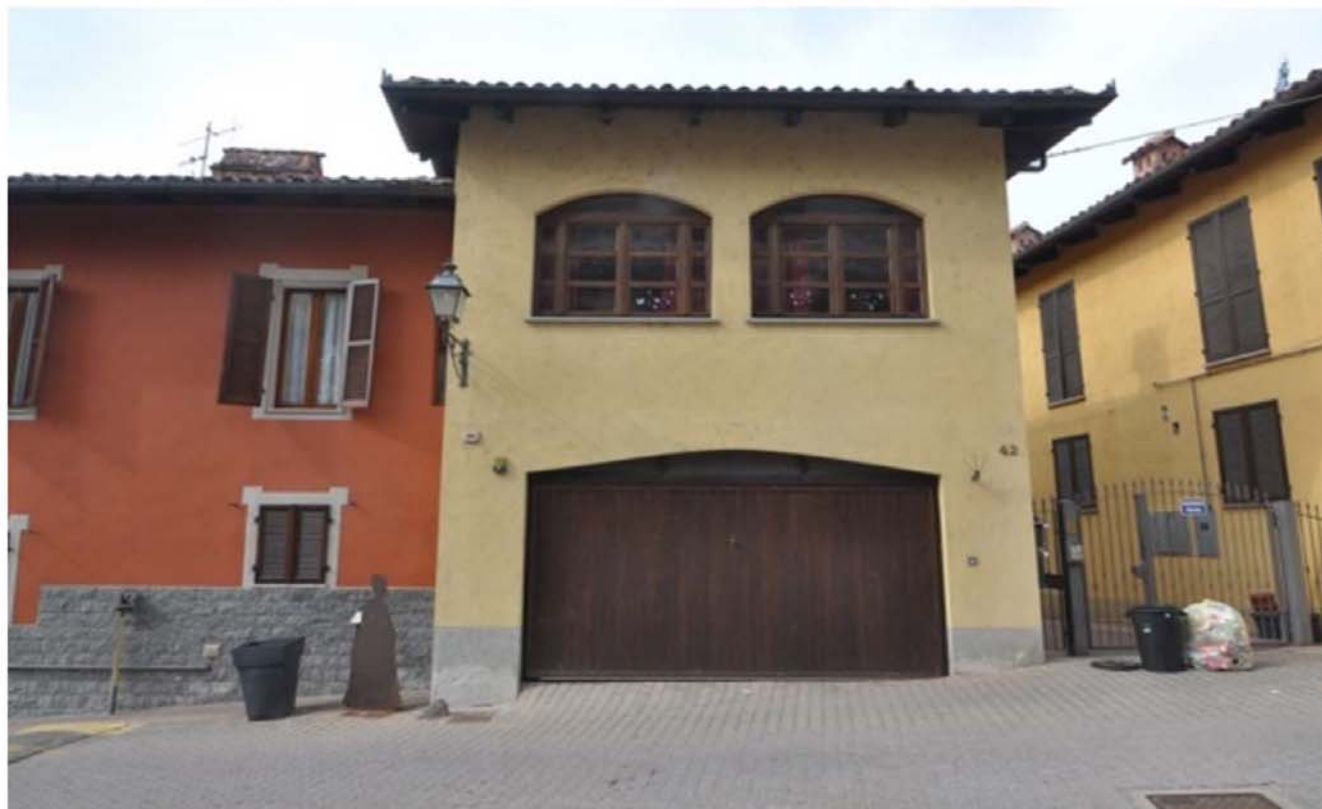
SP1	COMUNE DI SOMMARIVA PERNO	U.M.I.
	PIANO DEL COLORE DEL CENTRO STORICO	06

Ubicazione dell'Unità Minima di Intervento (U.M.I.): via Vittorio Emanuele

Intervento previsto:	Manutenzione ordinaria	Manutenzione straordinaria	Restauro e risanamento conservativo	Ristrutturazione	Demolizione
	X	X	X	X	
Individuazione degli elementi positivi da conservare			Individuazione degli elementi negativi da eliminare o sostituire		
●			●

Fondo facciata:		
ADEGUATO		
Basamento:		
Cornicione:		
Zoccolo:	ADEGUATO	
Persiane:		
Porte:		
Finestre:	ADEGUATO	
Ferri:		
Prescrizioni:

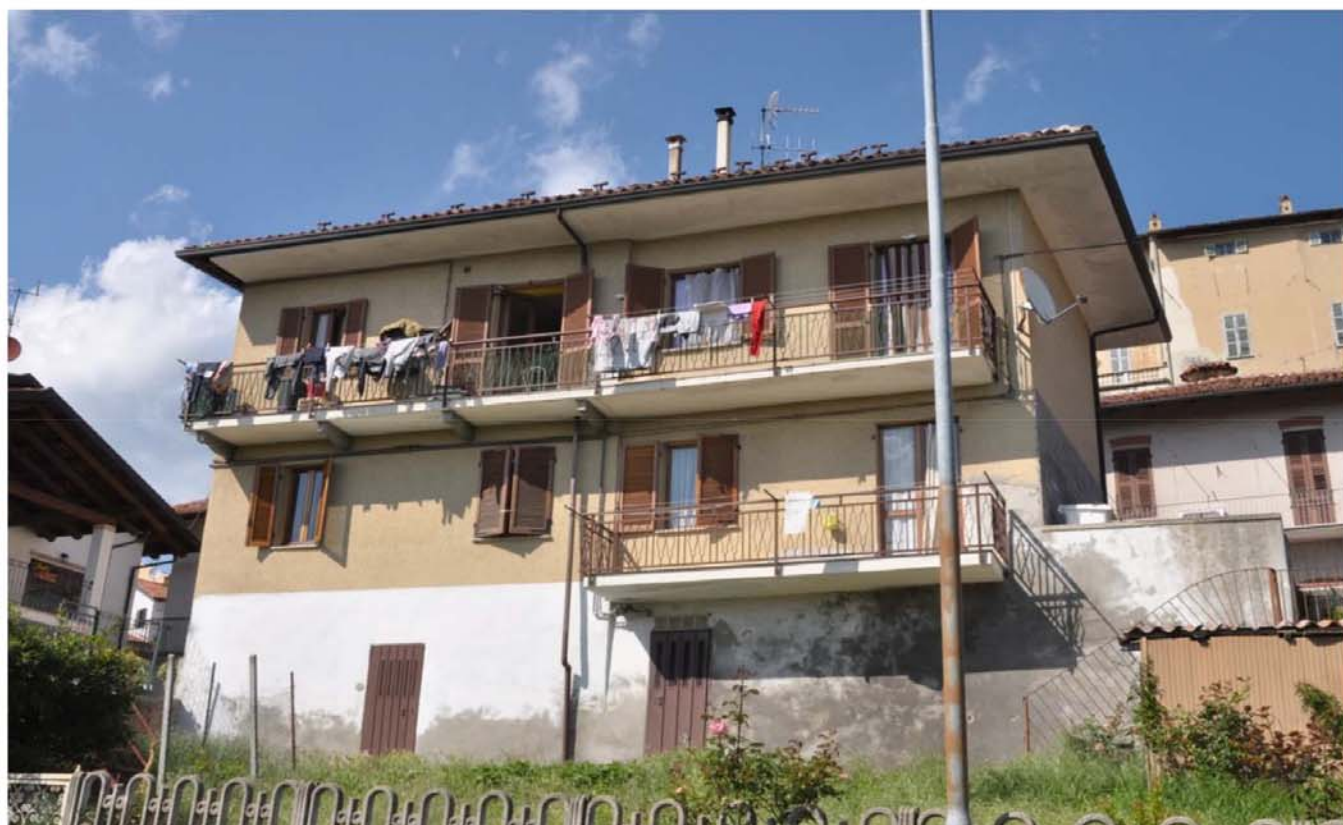
SP1	COMUNE DI SOMMARIVA PERNO	U.M.I.
	PIANO DEL COLORE DEL CENTRO STORICO	07

Ubicazione dell'Unità Minima di Intervento (U.M.I.): strada Provinciale 10

Intervento previsto:	Manutenzione ordinaria	Manutenzione straordinaria	Restauro e risanamento conservativo	Ristrutturazione	Demolizione
	X	X	X	X	
Individuazione degli elementi positivi da conservare			Individuazione degli elementi negativi da eliminare o sostituire		
●			●

Indicazioni di progetto		Colori di progetto	
Fondo facciata:			
NCS 1515-Y30R SOLETTE BALCONI NCS S 1505-Y50R			
Basamento:			
NCS S 2005-Y50R			
Cornicione:			
NCS S 1505-Y50R			
Zoccolo:			
Persiane:	NCS S 3010-G20Y		
Porte:	LEGNO		
Finestre:	NCS S 3010-G20Y oppure RAL 1013		
Ferri:			
Prescrizioni:	Colore del fondo da campionarsi per verificare il corretto inserimento ambientale.

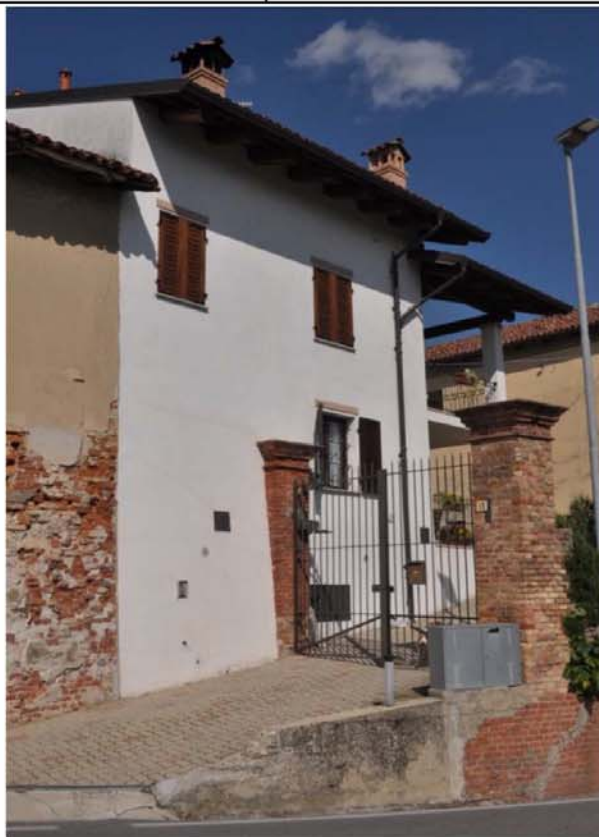
SP1	COMUNE DI SOMMARIVA PERNO		U.M.I.
	PIANO DEL COLORE DEL CENTRO STORICO		08

Ubicazione dell'Unità Minima di Intervento (U.M.I.): strada Provinciale 10

Intervento previsto:	Manutenzione ordinaria	Manutenzione straordinaria	Restauro e risanamento conservativo	Ristrutturazione	Demolizione
	X	X	X	X

Fondo facciata:	
NCS S 2005-Y20R	
Basamento:	
Cornicione:	
Zoccolo:	
Persiane:	ADEGUATO
Porte:	
Finestre:	ADEGUATO
Ferri:	FERRO MICACEO MARRONE
Prescrizioni:	Colore del fondo da campionarsi per verificare il corretto inserimento ambientale.

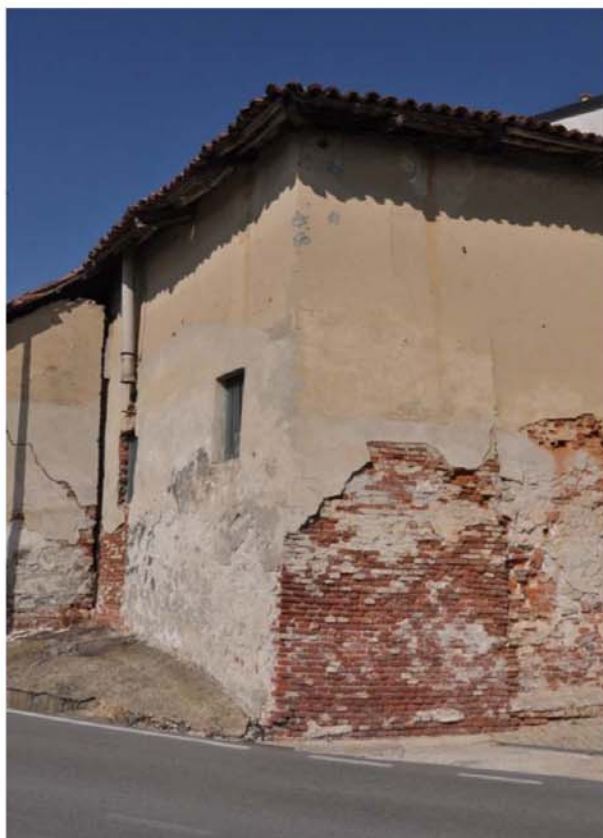
SP1	COMUNE DI SOMMARIVA PERNO	U.M.I.
	PIANO DEL COLORE DEL CENTRO STORICO	09

Ubicazione dell'Unità Minima di Intervento (U.M.I.): strada Provinciale 10

Intervento previsto:	Manutenzione ordinaria	Manutenzione straordinaria	Restauro e risanamento conservativo	Ristrutturazione	Demolizione
	X	X	X	X

Fondo facciata:	
NCS 1515-Y10R	
Basamento:	
Cornicione:	
Zoccolo:	
Persiane:	NCS S 1510-R90B
Porte:	LEGNO
Finestre:	RAL 1013
Ferri:	
Prescrizioni:	Colore del fondo da campionarsi per verificare il corretto inserimento ambientale.

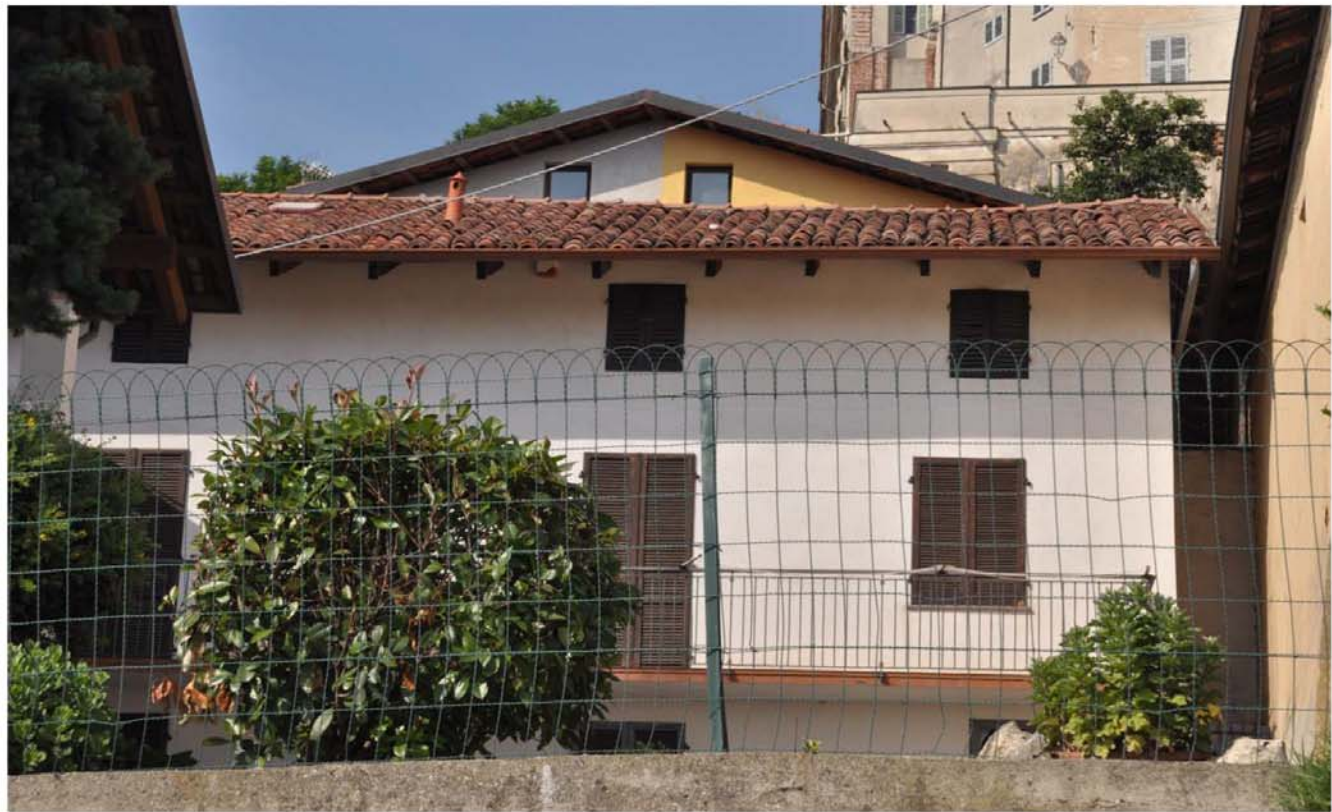
SP1	COMUNE DI SOMMARIVA PERNO	U.M.I.
	PIANO DEL COLORE DEL CENTRO STORICO	10

Ubicazione dell'Unità Minima di Intervento (U.M.I.):	strada Provinciale 10
---	-----------------------

Intervento previsto:	Manutenzione ordinaria	Manutenzione straordinaria	Restauro e risanamento conservativo	Ristrutturazione	Demolizione
	X	X	X	X	
Individuazione degli elementi positivi da conservare			Individuazione degli elementi negativi da eliminare o sostituire		
●			●

Indicazioni di progetto		Colori di progetto	
Fondo facciata:			
NCS S 2005-R90B			
Basamento:			
Cornicione:			
Zoccolo:			
Persiane:	NCS S 3005-G50Y		
Porte:			
Finestre:	NCS S 3005-G50Y oppure RAL 1013		
Ferri:	FERRO MICACEO GRIGIO SCURO		
Prescrizioni:	Colore del fondo da campionarsi per verificare il corretto inserimento ambientale.

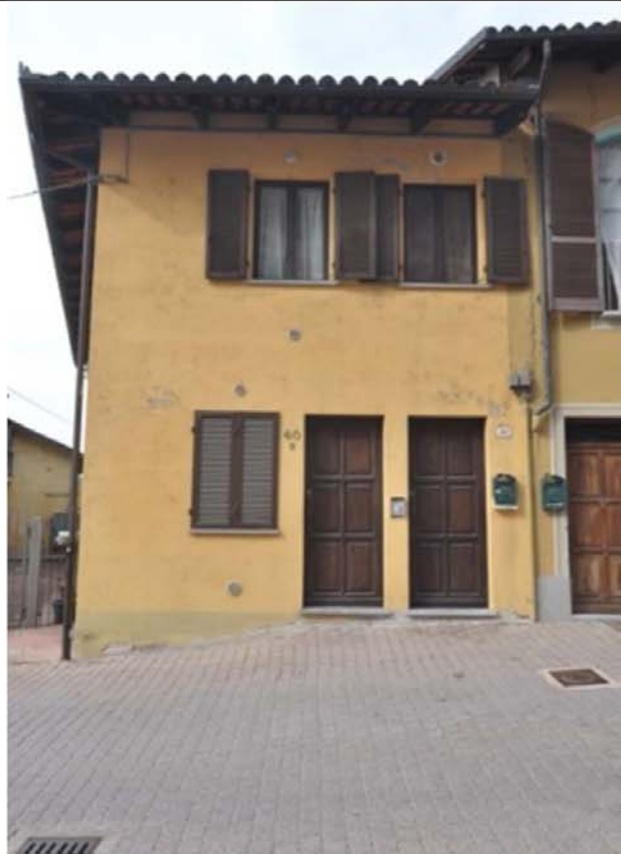
SP1	COMUNE DI SOMMARIVA PERNO	U.M.I.
	PIANO DEL COLORE DEL CENTRO STORICO	11

Ubicazione dell'Unità Minima di Intervento (U.M.I.): via Vittorio Emanuele

<i>Intervento previsto:</i>	<i>Manutenzione ordinaria</i>	<i>Manutenzione straordinaria</i>	<i>Restauro e risanamento conservativo</i>	<i>Ristrutturazione</i>	<i>Demolizione</i>
	X	X	X	X	
Individuazione degli elementi positivi da conservare			Individuazione degli elementi negativi da eliminare o sostituire		
●			●

Fondo facciata:	
NCS 1505-Y50R	
Basamento:	
Cornicione:	
Zoccolo:	
Persiane:	
Porte:	
Finestre:	
Ferri:	
Prescrizioni:	Colore del fondo da campionarsi per verificare il corretto inserimento ambientale.

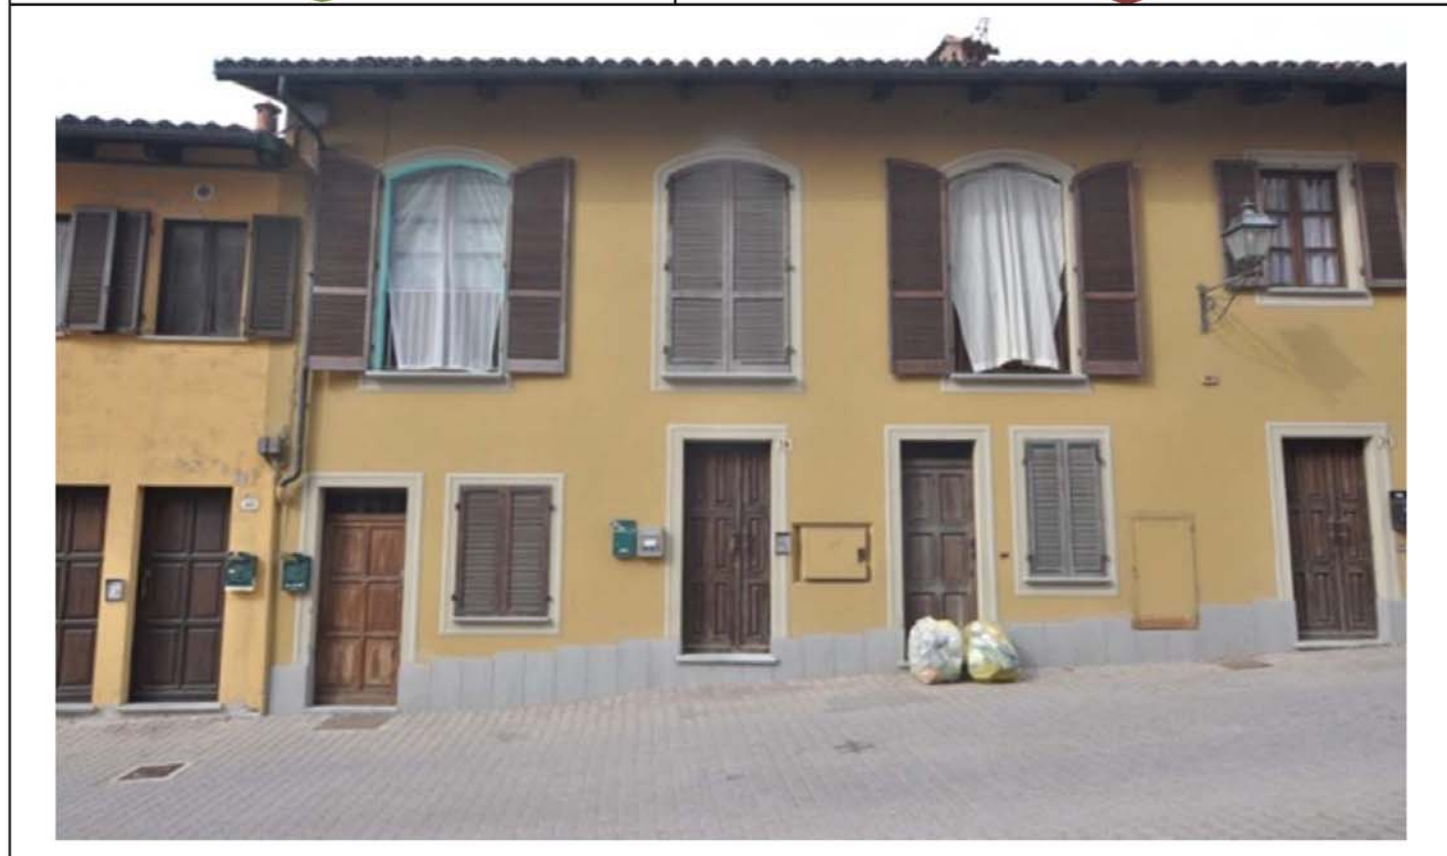
Intervento previsto:	Manutenzione ordinaria	Manutenzione straordinaria	Restauro e risanamento conservativo	Ristrutturazione	Demolizione
	X	X	X	X

Fondo facciata:	
ADEGUATO. EVENTUALI CORNICI NCS S 1502-R	
Basamento:	
Cornicione:	
Zoccolo:	PIETRA DI LUSERNA
Persiane:	LEGNO oppure NCS S 4010-Y50R
Porte:	LEGNO
Finestre:	LEGNO oppure RAL 1013
Ferri:	
Prescrizioni:	Zoccolo in pietra di luserna. L'altezza dello zoccolo sia il più possibile uniforme.

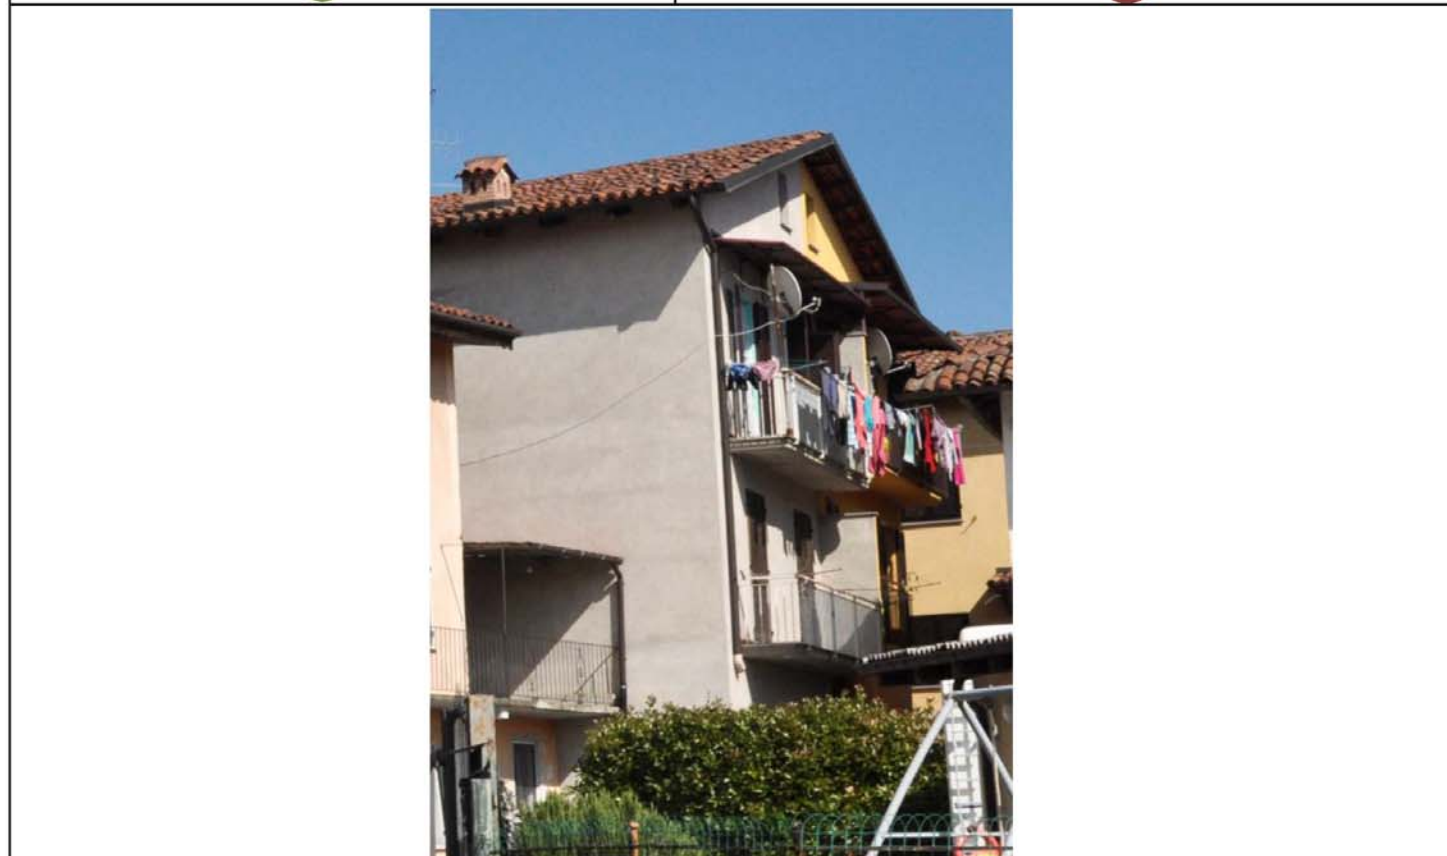
Intervento previsto:	Manutenzione ordinaria	Manutenzione straordinaria	Restauro e risanamento conservativo	Ristrutturazione	Demolizione
	X	X	X	X

Fondo facciata:	
NCS S 1020-Y20R SOLETTE BALCONI: NCS S 1505-Y50R	
Basamento:	
Cornicione:	
Zoccolo:	
Persiane:	ADEGUATO
Porte:	LEGNO
Finestre:	ADEGUATO
Ferri:	FERRO MICACEO COLOR MARRONE
Prescrizioni:	Colore del fondo da campionarsi per verificare il corretto inserimento ambientale.

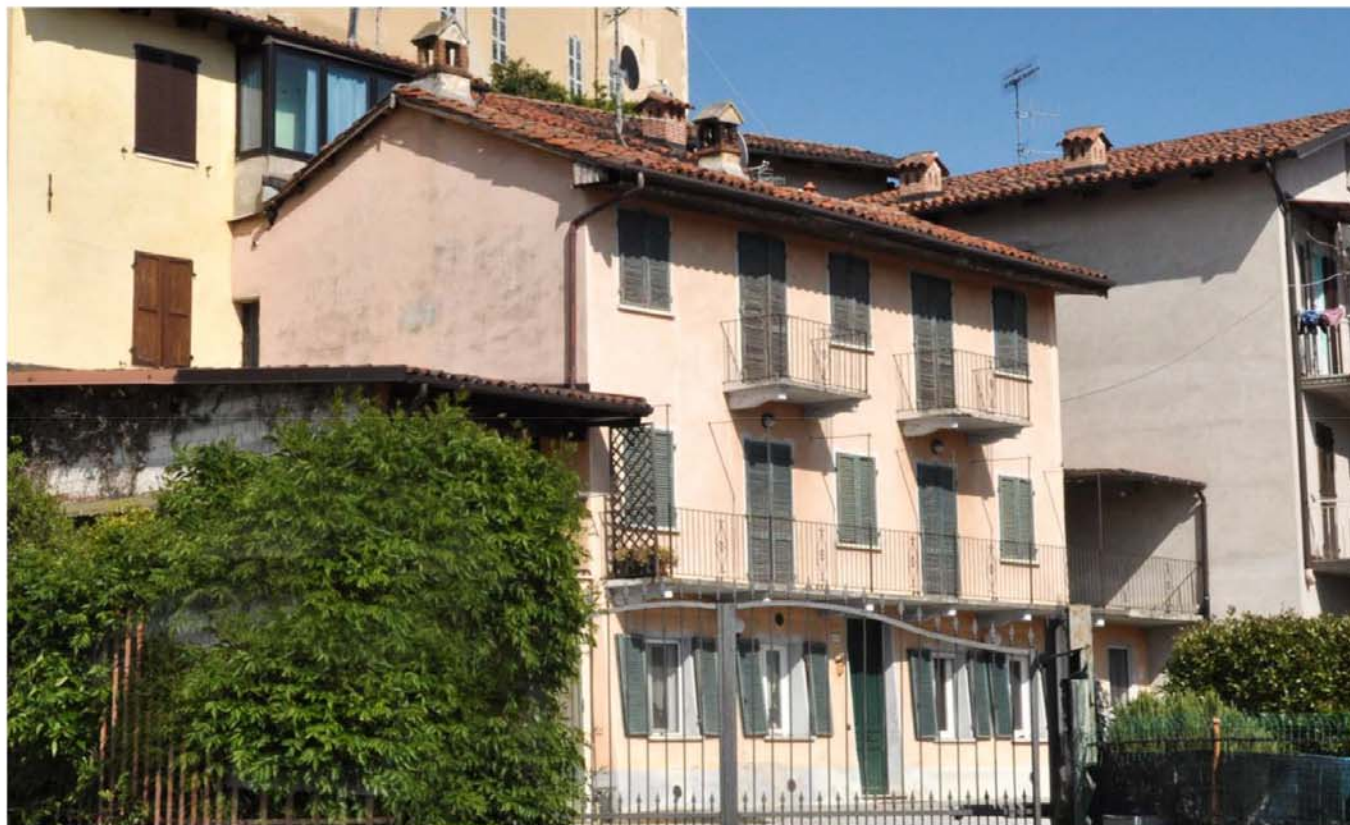
Ubicazione dell'Unità Minima di Intervento (U.M.I.): strada Provinciale 10

Intervento previsto:	Manutenzione ordinaria	Manutenzione straordinaria	Restauro e risanamento conservativo	Ristrutturazione	Demolizione
	X	X	X	X	
Individuazione degli elementi positivi da conservare			Individuazione degli elementi negativi da eliminare o sostituire		
●			●

Fondo facciata:	
ADEGUATO	
Basamento:	
Cornicione:	
Zoccolo:	
Persiane:	ADEGUATO
Porte:	ADEGUATO
Finestre:	ADEGUATO
Ferri:	ADEGUATO
Prescrizioni:	Colore del fondo da campionarsi per verificare il corretto inserimento ambientale

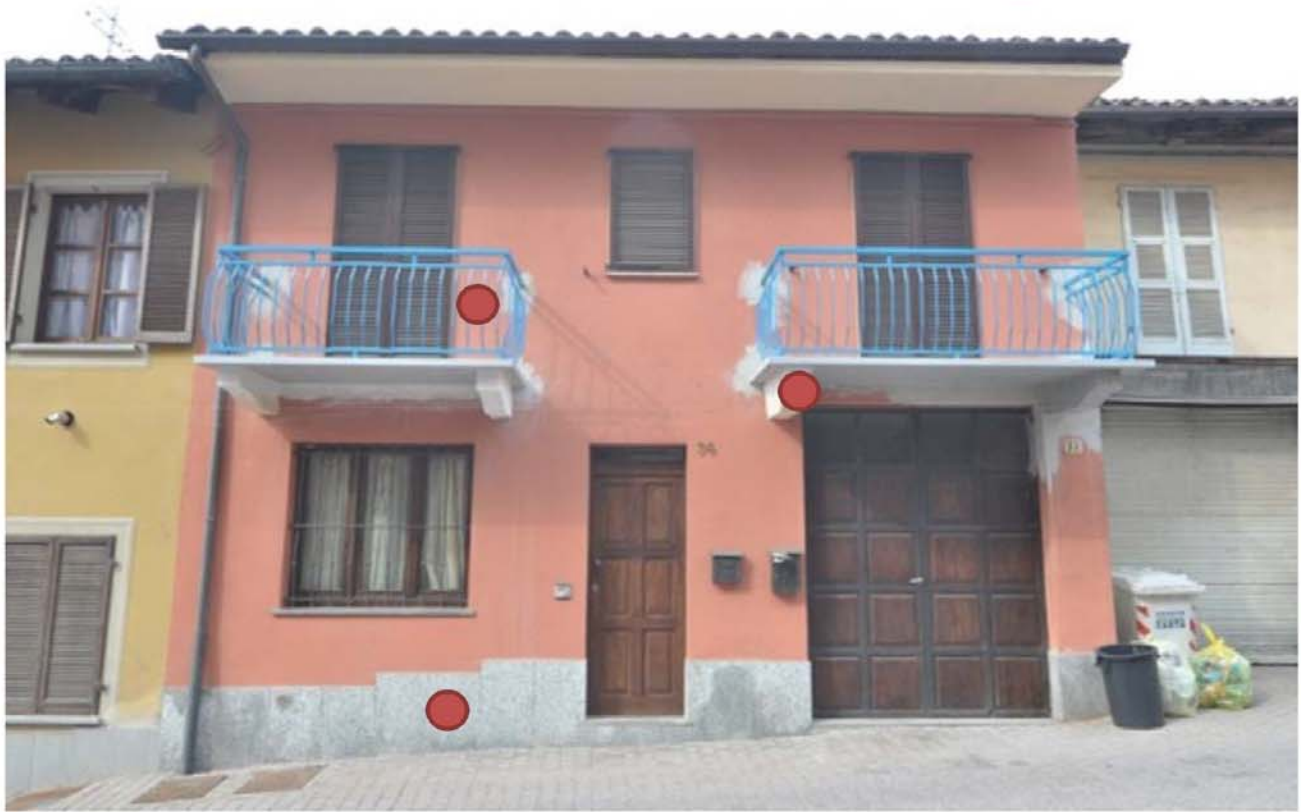
Ubicazione dell'Unità Minima di Intervento (U.M.I.): via Vittorio Emanuele

Intervento previsto:	Manutenzione ordinaria	Manutenzione straordinaria	Restauro e risanamento conservativo	Ristrutturazione	Demolizione
	X	X	X	X	
Individuazione degli elementi positivi da conservare			Individuazione degli elementi negativi da eliminare o sostituire		
●			●

Indicazioni di progetto		Colori di progetto
Fondo facciata:		
NCS S 3040-Y80R		
Basamento:		
Cornicione e balconi:		
NCS S 2502R		
Zoccolo:	PIETRA DI LUSERNA	
Persiane:	NCS S 2502-Y	
Porte:	LEGNO	
Finestre:	NCS S 2502-Y	
Ferri:	NCS S 6030-Y60R/FERRO MICACEO MARRONE	
Prescrizioni:	Sostituire le lastre dell'attuale zoccolatura con pietra di luserna. L'altezza dello zoccolo sia il più possibile uniforme. Adeguare le ringhiere in tipologia e colore. Sostituire le persiane in alluminio con persiane in legno. Colore del fondo da campionarsi per verificare il corretto inserimento ambientale.

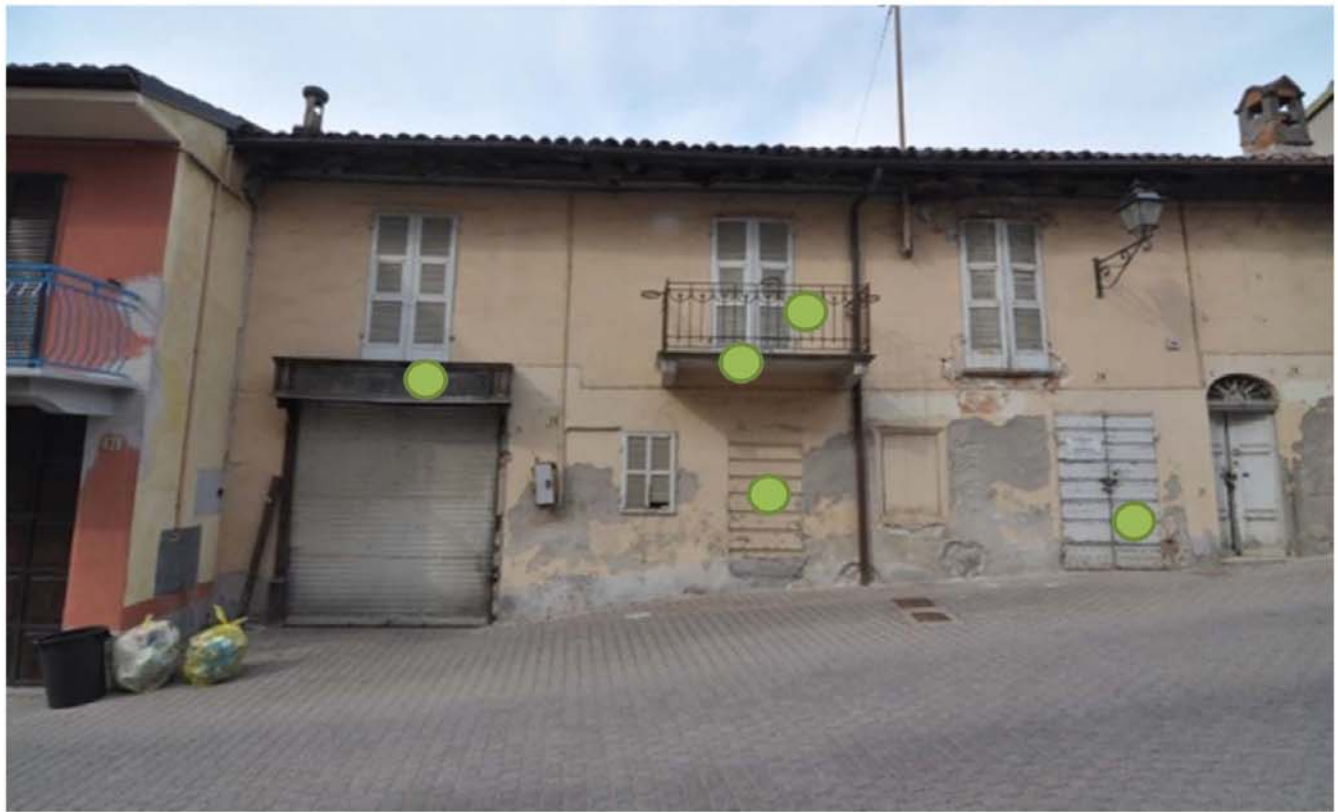
Ubicazione dell'Unità Minima di Intervento (U.M.I.): via Vittorio Emanuele

Intervento previsto:	Manutenzione ordinaria	Manutenzione straordinaria	Restauro e risanamento conservativo	Ristrutturazione	Demolizione
	X	X	X	X	
Individuazione degli elementi positivi da conservare			Individuazione degli elementi negativi da eliminare o sostituire		
●			●

Indicazioni di progetto		Colori di progetto
Fondo facciata:		
NCS S 2005-R90B		
Basamento:		
Cornicione:		
Zoccolo:	NCS S 3005-R80B	
Persiane:	NCS S 3005-G50Y	
Porte:	PORTA DI INGRESSO CON LUNETTA IN LEGNO A VISTA	
Finestre:	NCS S 3005-G50Y OPPURE RAL 1013	
Ferri:	NCS S 5000-N/ FERRO MICACEO GRIGIO	
Prescrizioni:	Rifacimento del balcone con tipologia in pietra. Mantenere e recuperare il cassettoni in legno (se possibile). I davanzali in cemento devono essere sostituiti con davanzali in pietra. Colore del fondo da campionarsi per verificare il corretto inserimento ambientale.

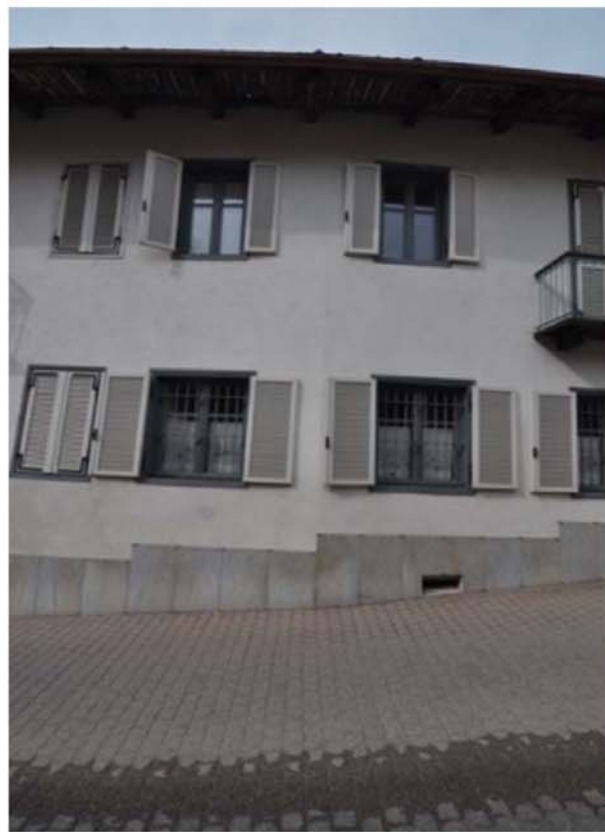
Ubicazione dell'Unità Minima di Intervento (U.M.I.): via Vittorio Emanuele

Intervento previsto:	Manutenzione ordinaria	Manutenzione straordinaria	Restauro e risanamento conservativo	Ristrutturazione	Demolizione
	X	X	X	X	
Individuazione degli elementi positivi da conservare			Individuazione degli elementi negativi da eliminare o sostituire		
●			●

Fondo facciata:		
NCS S 0804-Y50R		
Basamento:		
Cornicione:		
Zoccolo:	PIETRA DI LUSERNA	
Persiane:	NCS S 2005-R OPPURE NCS S 1510-R90B	
Porte:	NCS S 2005-R OPPURE NCS S 1510-R90B	
Finestre:	NCS S 2005-R OPPURE RAL 9001	
Ferri:		
Prescrizioni:	Uniformare i disegni delle ringhiere. Colore del fondo da campionarsi per verificare il corretto inserimento ambientale.

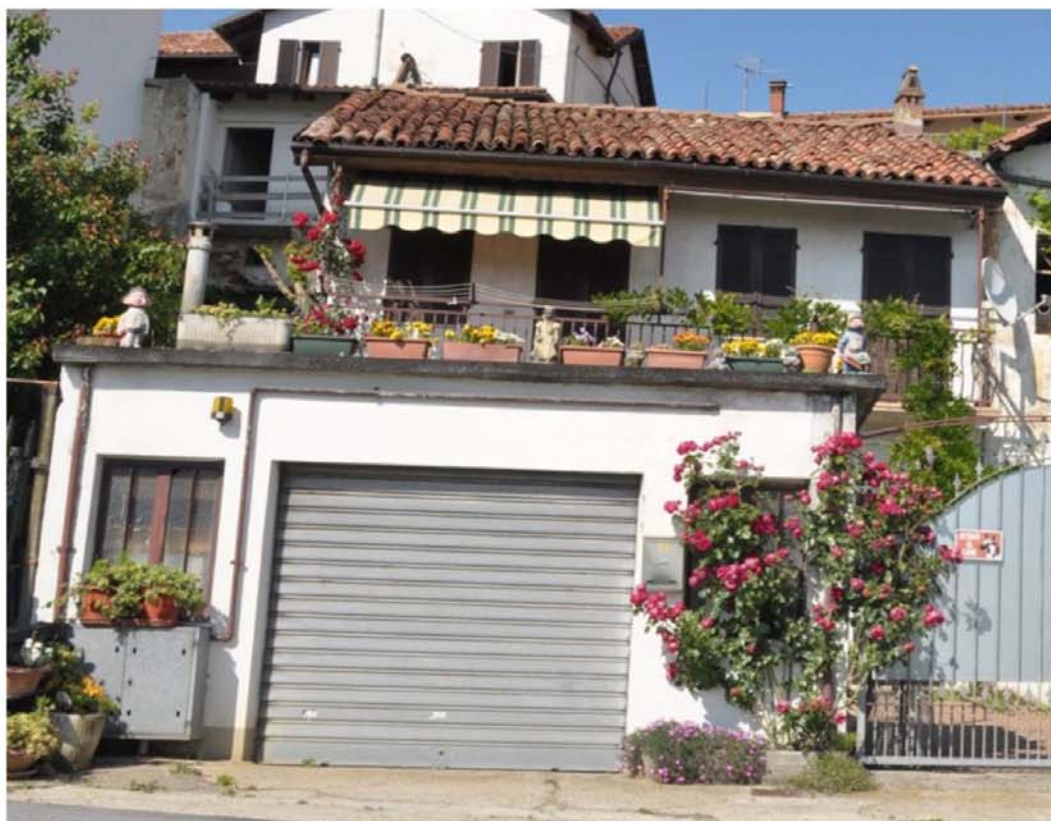
Ubicazione dell'Unità Minima di Intervento (U.M.I.): via Mario Rossi

Intervento previsto:	Manutenzione ordinaria	Manutenzione straordinaria	Restauro e risanamento conservativo	Ristrutturazione	Demolizione
	X	X	X	X	
Individuazione degli elementi positivi da conservare			Individuazione degli elementi negativi da eliminare o sostituire		
●			●

Indicazioni di progetto		Colori di progetto
Fondo facciata:		
CASA: NCS S 1502-Y50R AVANCORPO: NCS S 2005-Y20R		
Cornicione:		
Zoccolo:		
Persiane:	ADEGUATO	
Porte:		
Finestre:	ADEGUATO	
Ferri:	FERRO MICACEO MARRONE :	
Prescrizioni:	Si consiglia la sostituzione della serranda del garage con portone in legno o con rivestimento in legno. Tutti i serramenti devono essere in legno verniciato e non in metallo. Colore del fondo da campionarsi per verificare il corretto inserimento ambientale.
