COMUNE DI SOMMARIVA PERNO

PIANO DEL COLORE DEL CENTRO STORICO

SP1

schede di progetto

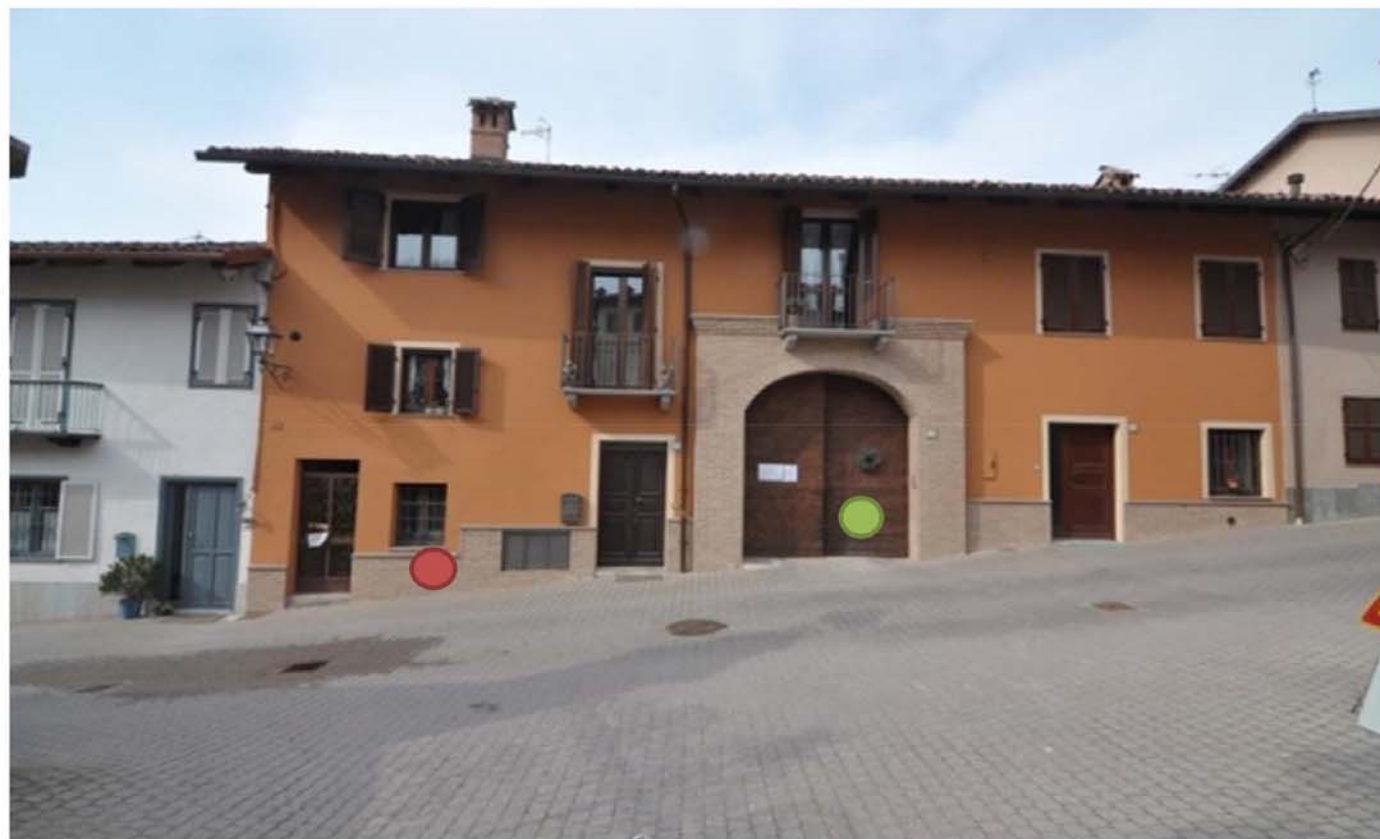
Ubicazione dell'Unità Minima di Intervento (U.M.I.): via Vittorio Emanuele

Intervento previsto:	Manutenzione ordinaria	Manutenzione straordinaria	Restauro e risanamento conservativo	Ristrutturazione	Demolizione
	X	X	X	X	
Individuazione degli elementi positivi da conservare			Individuazione degli elementi negativi da eliminare o sostituire		
●			●

Indicazioni di progetto		Colori di progetto
Fondo facciata:		
NCS S 1030-Y30R CORNICI NCS S 1002-R		
Basamento:		
Cornicione:		
Zoccolo:	NCS S 3005-Y80R	
Persiane:	LEGNO OPPURE NCS S 6030-Y70R	
Porte:	LEGNO	
Finestre:	LEGNO OPPURE NCS S 6030-Y70R	
Ferri:	NCS S 6030-Y60R/FERRO MICACEO MARRONE	
Prescrizioni:	Intonacare e tinteggiare lo zoccolo. Eliminare la copertina in pietra sopra lo zoccolo. Colore del fondo da campionarsi per verificare il corretto inserimento ambientale.

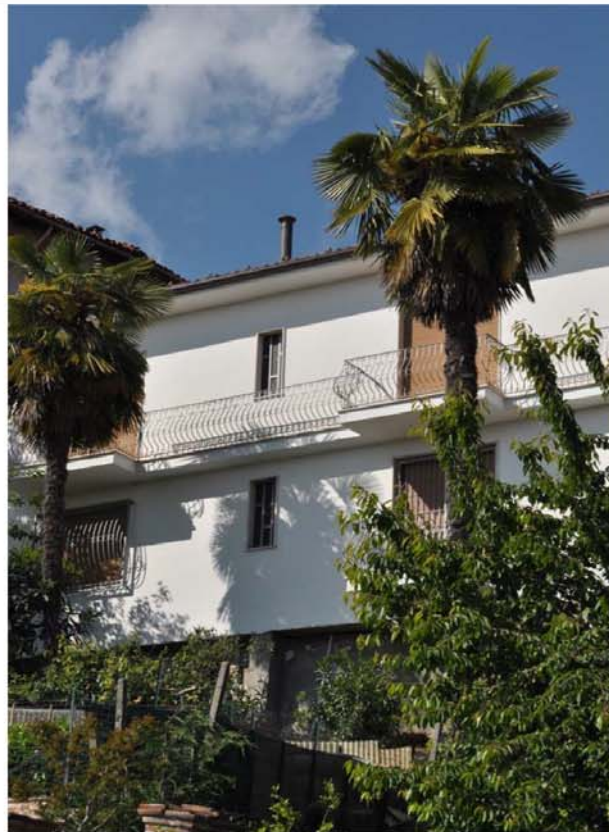
SP1	COMUNE DI SOMMARIVA PERNO	U.M.I.
	PIANO DEL COLORE DEL CENTRO STORICO	20

Ubicazione dell'Unità Minima di Intervento (U.M.I.): via Mario Rossi

<i>Intervento previsto:</i>	<i>Manutenzione ordinaria</i>	<i>Manutenzione straordinaria</i>	<i>Restauro e risanamento conservativo</i>	<i>Ristrutturazione</i>	<i>Demolizione</i>
	X	X	X	X	
Individuazione degli elementi positivi da conservare	●		Individuazione degli elementi negativi da eliminare o sostituire		
	●		●

Fondo facciata:		
NCS S 1020-Y20R		
Basamento:		
Cornicione:		
Zoccolo:		
Persiane:	eventuali persiane NCS S 3010-G20Y	
Porte:	LEGNO	
Finestre:	RAL 1013	
Ferri:	FERRO MICACEO COLOR MARRONE SCURO	
Prescrizioni:	Si consiglia la riduzione delle dimensioni delle finestre/porte finestre e la posa delle persine. Sostituire le ringhiere con tipologie atradizionale. Colore del fondo da campionarsi per verificare il corretto inserimento ambientale

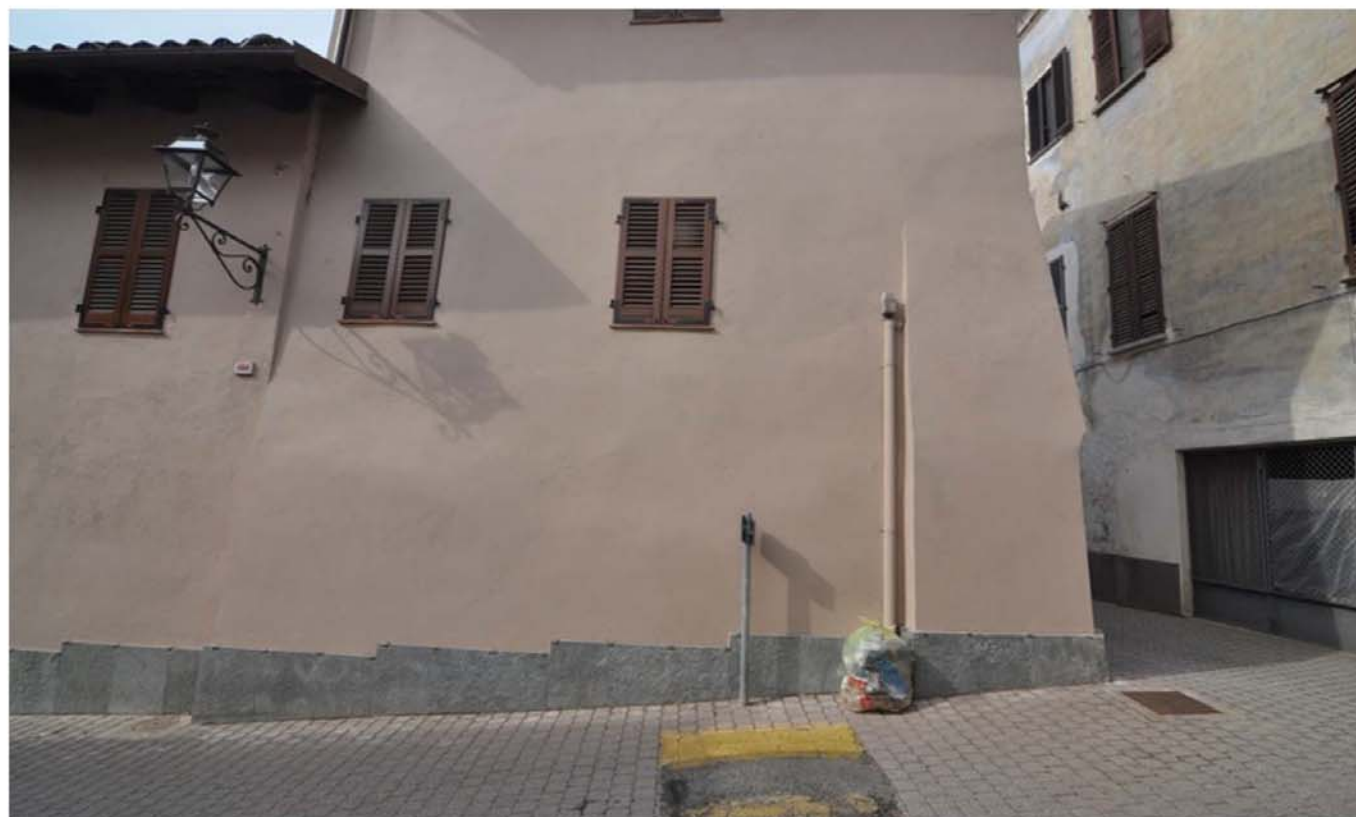
Ubicazione dell'Unità Minima di Intervento (U.M.I.): via Vittorio Emanuele

Intervento previsto:	Manutenzione ordinaria	Manutenzione straordinaria	Restauro e risanamento conservativo	Ristrutturazione	Demolizione
	X	X	X	X	
Individuazione degli elementi positivi da conservare			Individuazione degli elementi negativi da eliminare o sostituire		
●			●

Indicazioni di progetto		Colori di progetto
Fondo facciata:		
NCS S 2002-Y		
Basamento:		
Cornicione:		
Zoccolo:	PIETRA DI LUSERNA	
Persiane:	NCS S 3040-G20Y OPPURE LEGNO	
Porte:	LEGNO	
Finestre:	NCS S 2005 R OPPURE RAL 9001	
Ferri:		
Prescrizioni:	Uniformare l'altezza delle lastre dello zoccolo. Colore del fondo da campionarsi per verificare il corretto inserimento ambientale

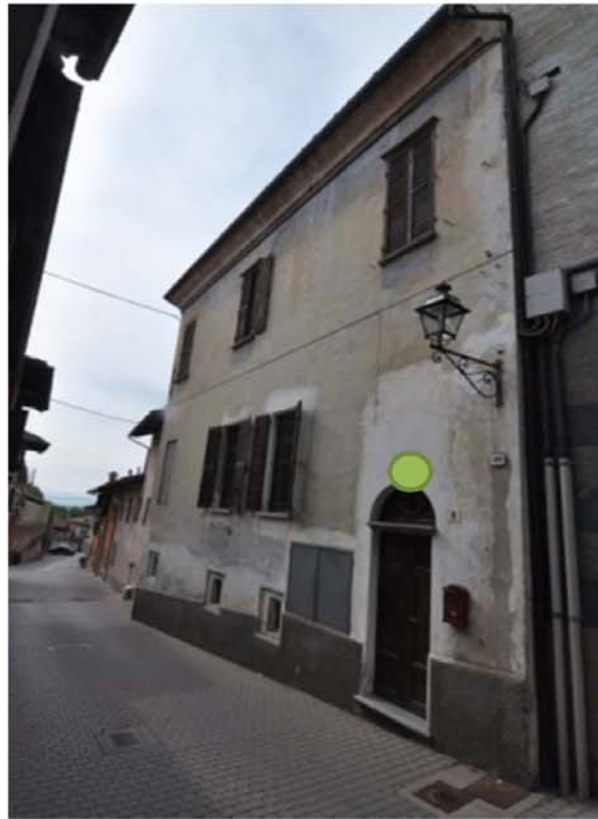
Ubicazione dell'Unità Minima di Intervento (U.M.I.): via Vittorio Emanuele

Intervento previsto:	Manutenzione ordinaria	Manutenzione straordinaria	Restauro e risanamento conservativo	Ristrutturazione	Demolizione
	X	X	X	X	
Individuazione degli elementi positivi da conservare			Individuazione degli elementi negativi da eliminare o sostituire		
●			●

Indicazioni di progetto		Colori di progetto
Fondo facciata:		
NCS S 2010-R80B		
Basamento:		
Cornicione:		
NCS S 2502-R		
Zoccolo:	NCS S 3005-R80B	
Persiane:	NCS S 4010-Y50R	
Porte:	LEGNO	
Finestre:	NCS S 4010-Y50R	
Ferri:	NCS S 5000-N/ FERRO MICACEO GRIGIO	
Prescrizioni:	Zoccolo in intonaco, prevedendo di rimuovere la finitura esistente. MANTENERE ARCADE SU CORTILE INTENO. Colore del fondo da campionarsi per verificare il corretto inserimento ambientale

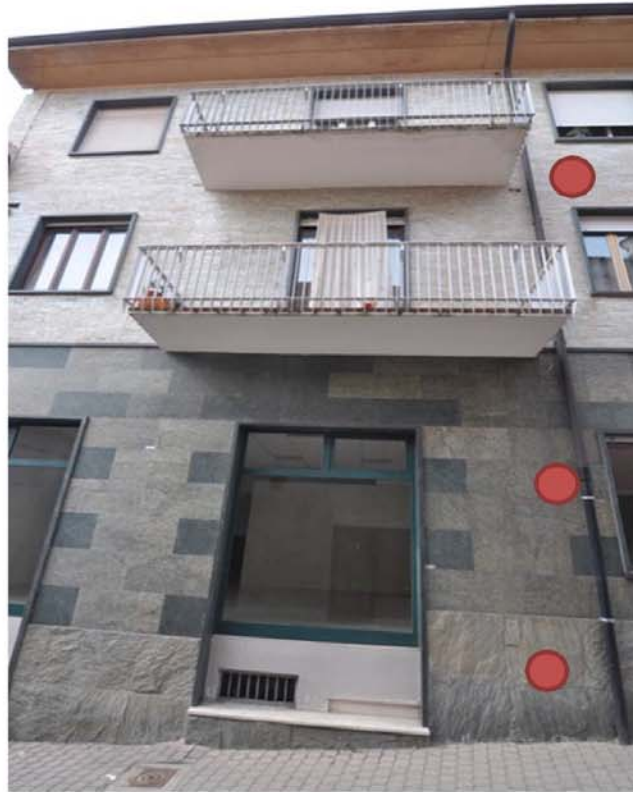
SP1	COMUNE DI SOMMARIVA PERNO	U.M.I.
	PIANO DEL COLORE DEL CENTRO STORICO	23

Ubicazione dell'Unità Minima di Intervento (U.M.I.): via Vittorio Emanuele

Intervento previsto:	Manutenzione ordinaria	Manutenzione straordinaria	Restauro e risanamento conservativo	Ristrutturazione	Demolizione
	X	X	X	X	
Individuazione degli elementi positivi da conservare			Individuazione degli elementi negativi da eliminare o sostituire		
●			●

Indicazioni di progetto		Colori di progetto
Fondo facciata:		
NCS 1015-Y20R		
Basamento:		
NCS 2005-Y50R		
Cornicione:		
NCS 1502-Y50R		
Zoccolo:		
Persiane:	Solo in caso di riduzione delle finestre NCS S 6030-Y70R	
Porte:		
Finestre:	LEGNO OPPURE NCS S 4010-Y50R	
Ferri:	NCS S 6030-Y60R	
Prescrizioni:	Si consiglia il ridimensionamento delle aperture. Le persiane dovranno essere inserite solo in caso di ridimensionamento delle aperture. <u>Lo zoccolo attuale deve essere rimosso come le cornici in pietra attorno alle finestre.</u> Sul retro il basso fabbricato deve avere lo stesso colore dello zoccolo.

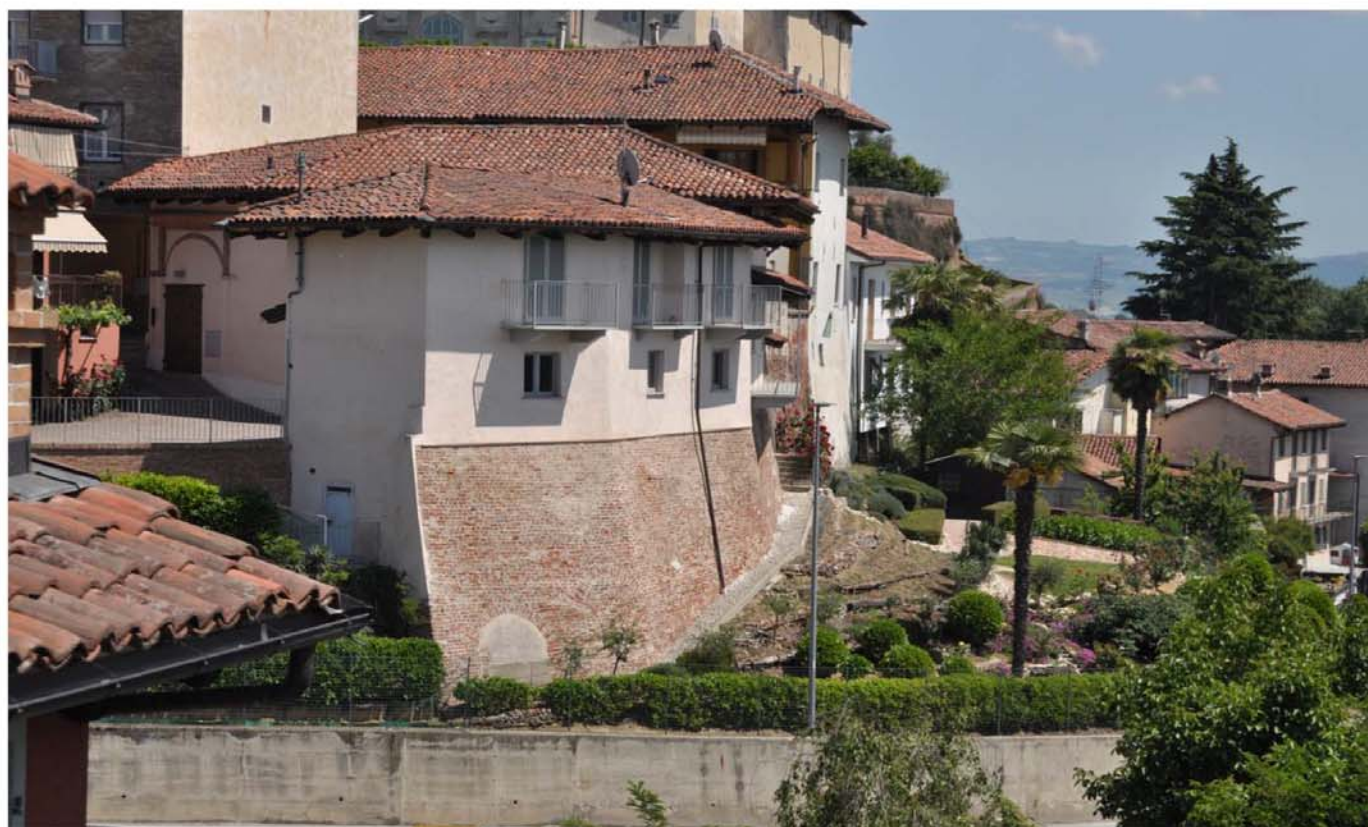
Ubicazione dell'Unità Minima di Intervento (U.M.I.): via Vittorio Emanuele

Intervento previsto:	Manutenzione ordinaria	Manutenzione straordinaria	Restauro e risanamento conservativo	Ristrutturazione	Demolizione
	X	X	X	X	
Individuazione degli elementi positivi da conservare			Individuazione degli elementi negativi da eliminare o sostituire		
●			●

Indicazioni di progetto		Colori di progetto
Fondo facciata:		
ADEGUATO		
Basamento:		
Cornicione:		
Zoccolo:		
Persiane:	ADEGUATO	
Porte:		
Finestre:	ADEGUATO	
Ferri:	ADEGUATO	
Prescrizioni:

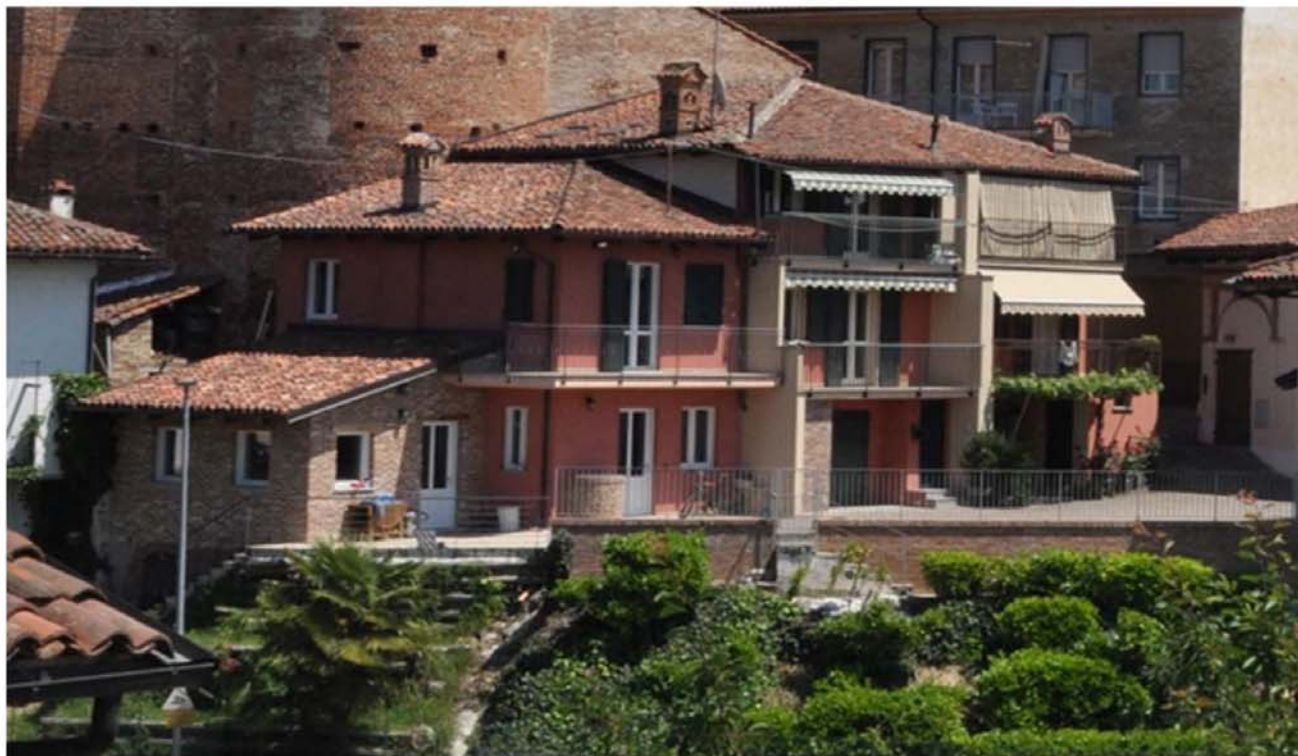
Individuazione degli elementi positivi da conservare	Individuazione degli elementi negativi da eliminare o sostituire
●	●

Fondo facciata:	
NCS 1020-Y40R	
Basamento:	
Cornicione:	
Zoccolo:	
Persiane:	ADEGUATO
Porte:	
Finestre:	RAL 1013
Ferri:	FERRO MICACEO GRIGIO CHIARO
Prescrizioni:	Si consiglia di mantenere il basso fabbricato annesso in mattoni a vista. Colore del fondo da campionarsi per verificare il corretto inserimento ambientale.

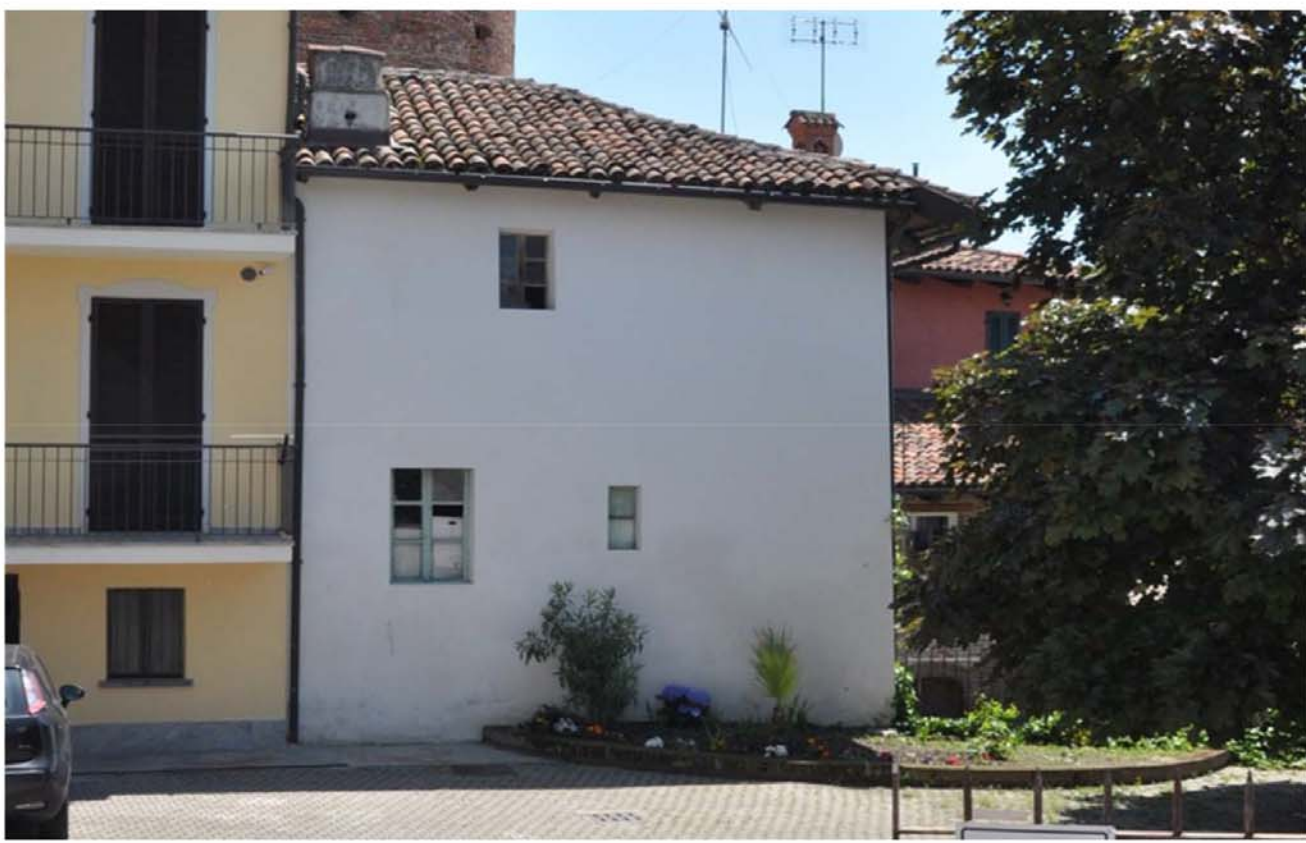
SP1	COMUNE DI SOMMARIVA PERNO	U.M.I.
	PIANO DEL COLORE DEL CENTRO STORICO	26

Intervento previsto:	Manutenzione ordinaria	Manutenzione straordinaria	Restauro e risanamento conservativo	Ristrutturazione	Demolizione
	X	X	X	X	
Individuazione degli elementi positivi da conservare			Individuazione degli elementi negativi da eliminare o sostituire		
●			●

Indicazioni di progetto		Colori di progetto
Fondo facciata:		
NCS S 1502-Y50R		
Basamento:		
Cornicione:		
Zoccolo:		
Persiane:	NCS S 1510-R90B	
Porte:	LEGNO	
Finestre:	RAL 1013	
Ferri:		
Prescrizioni:	Colore del fondo da campionarsi per verificare il corretto inserimento ambientale.

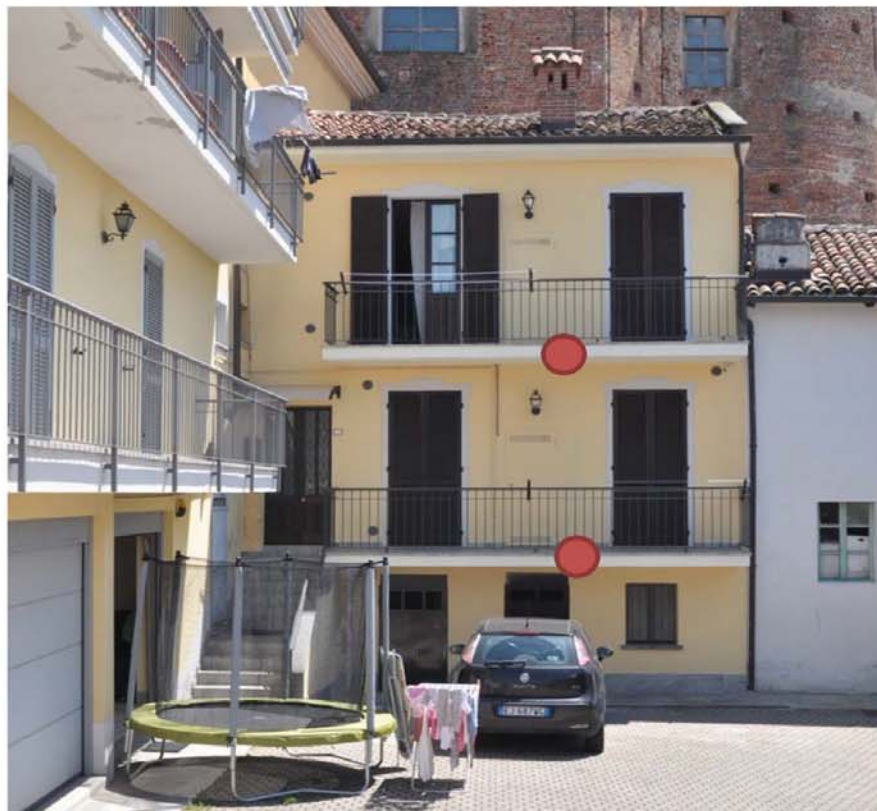
SP1	COMUNE DI SOMMARIVA PERNO	U.M.I.
	PIANO DEL COLORE DEL CENTRO STORICO	27

Intervento previsto:	Manutenzione ordinaria	Manutenzione straordinaria	Restauro e risanamento conservativo	Ristrutturazione	Demolizione
	X	X	X	X	
Individuazione degli elementi positivi da conservare			Individuazione degli elementi negativi da eliminare o sostituire		
●			●

Fondo facciata:		
NCS S 1005-Y20R		
Basamento:		
Cornicione:		
NCS S 1502-R		
Zoccolo:		
Persiane:	ADEGUATO	
Porte:	LEGNO	
Finestre:	ADEGUATO	
Ferri:	FERRO MICACEO MARRONE	
Prescrizioni:	il colore della soletta del balcone deve essere come quella del cornicione o grigio chiaro. Colore del fondo da campionarsi per verificare il corretto inserimento ambientale.

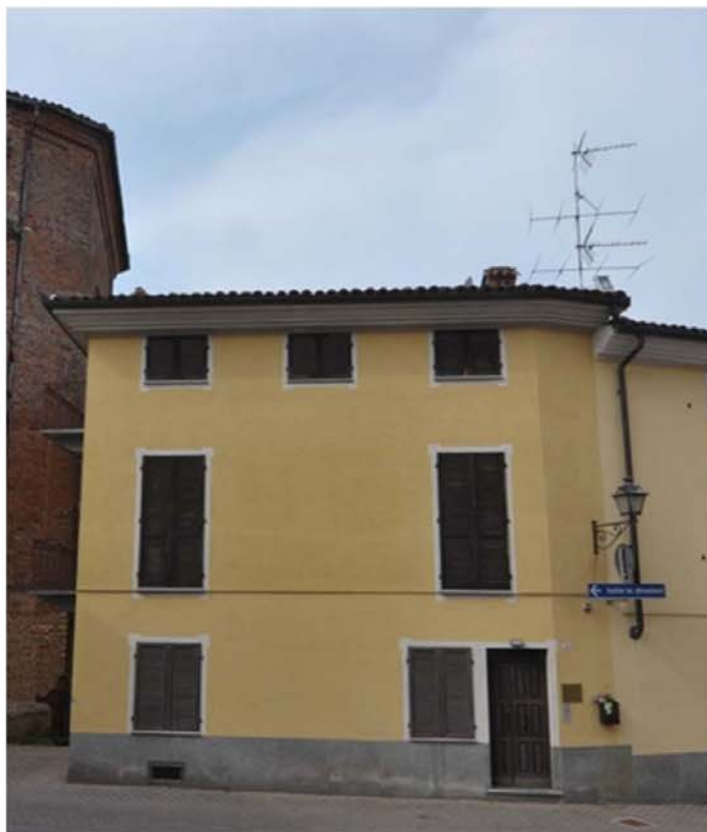
SP1	COMUNE DI SOMMARIVA PERNO	U.M.I.
	PIANO DEL COLORE DEL CENTRO STORICO	28

Intervento previsto:	Manutenzione ordinaria	Manutenzione straordinaria	Restauro e risanamento conservativo	Ristrutturazione	Demolizione
	X	X	X	X	
Individuazione degli elementi positivi da conservare			Individuazione degli elementi negativi da eliminare o sostituire		
●			●

Fondo facciata:	
ADEGUATO-CORNICI ADEGUATE	
Basamento:	
Cornicione:	
COME LE CORNICI	
Zoccolo: PIETRA DI LUSERNA	
Persiane: LEGNO OPPURE NCS S 6030-Y70R	
Porte: LEGNO	
Finestre: LEGNO OPPURE NCS S 6030-Y70R	
Ferri: NCS S 6030-Y60R/FERRO MICACEO MARRONE	
Prescrizioni:	Colore del fondo da campionarsi per verificare il corretto inserimento ambientale.

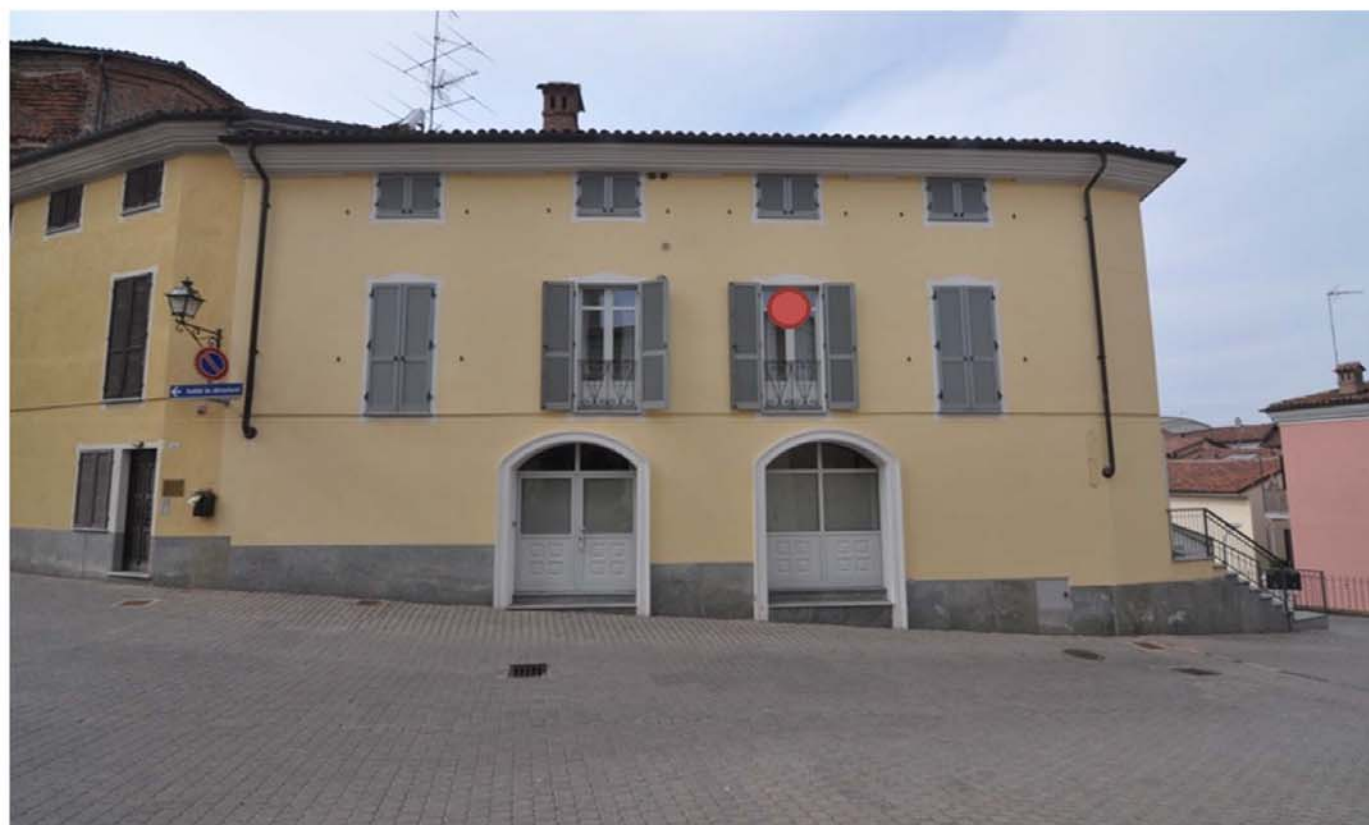
SP1	COMUNE DI SOMMARIVA PERNO	U.M.I.
	PIANO DEL COLORE DEL CENTRO STORICO	29

Intervento previsto:	Manutenzione ordinaria	Manutenzione straordinaria	Restauro e risanamento conservativo	Ristrutturazione	Demolizione
	X	X	X	X	
Individuazione degli elementi positivi da conservare			Individuazione degli elementi negativi da eliminare o sostituire		
●			●

Indicazioni di progetto		Colori di progetto
Fondo facciata:		
NCS S 1030-Y20R		
Basamento:		
Cornicione:		
NCS S 1502-R		
Zoccolo:	PIETRA DI LUSERNA	
Persiane:	NCS S 3502-B	
Porte:	LEGNO	
Finestre:	NCS S 0804-Y10R	
Ferri:	NCS S 5000-N/FERRO MICACEO GRIGIO	
Prescrizioni:	PRESCRIZIONE GENERALE: i ferri delle persiane non siano in contrasto con il colore delle persiane. La soletta dei balconi sul retro deve avere lo stesso colore del cornicione o grigio chiaro. Colore del fondo da campionarsi per verificare il corretto inserimento ambientale

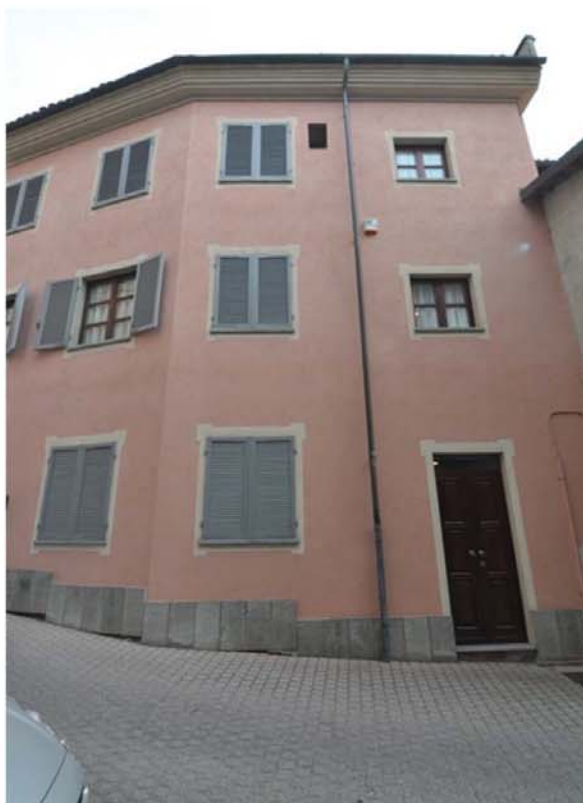
SP1	COMUNE DI SOMMARIVA PERNO	U.M.I.
	PIANO DEL COLORE DEL CENTRO STORICO	30

Intervento previsto:	Manutenzione ordinaria	Manutenzione straordinaria	Restauro e risanamento conservativo	Ristrutturazione	Demolizione
	X	X	X	X	
Individuazione degli elementi positivi da conservare			Individuazione degli elementi negativi da eliminare o sostituire		
●			●

Fondo facciata:	
NCS S 2005-Y50R	
Basamento:	
Cornicione:	
NCS S 1002-R	
Zoccolo:	PIETRA DI LUSERNA
Persiane:	ADEGUATE
Porte:	LEGNO
Finestre:	LEGNO OPPURE NCS S1002-R
Ferri:	ferro micaceo grigio scuro
Prescrizioni:	Uniformare il più possibile l'altezza dello zoccolo in pietra. Colore del fondo da campionarsi per verificare il corretto inserimento ambientale

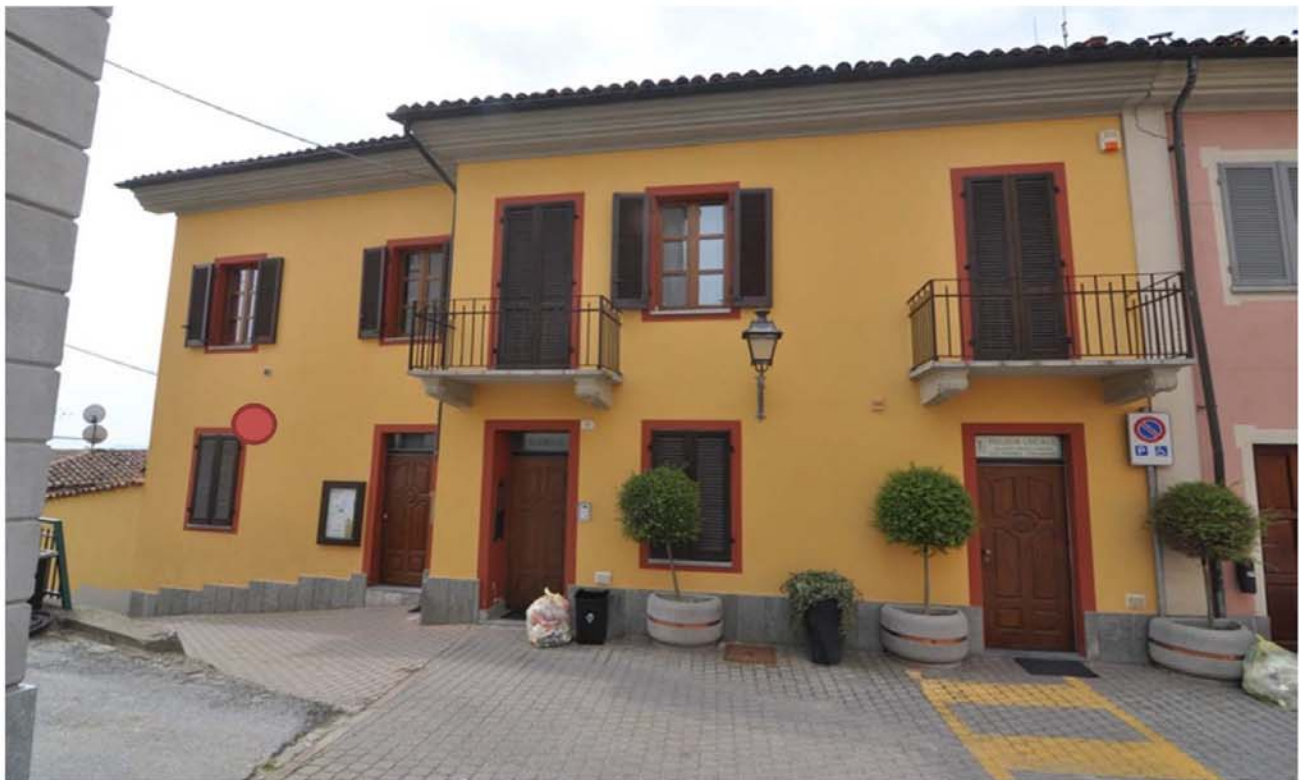
SP1	COMUNE DI SOMMARIVA PERNO	U.M.I.
	PIANO DEL COLORE DEL CENTRO STORICO	31

Intervento previsto:	Manutenzione ordinaria	Manutenzione straordinaria	Restauro e risanamento conservativo	Ristrutturazione	Demolizione
	X	X	X	X	
Individuazione degli elementi positivi da conservare			Individuazione degli elementi negativi da eliminare o sostituire

NCS S 1020-Y20R		
Basamento:

NCS S 1502-Y50R		
Zoccolo:	PIETRA DI LUSERNA

Persiane:	NCS S 6030-Y70R OPPURE LEGNO	
Porte:	LEGNO

Finestre:	NCS S 6030-Y70R OPPURE LEGNO	
Ferri:

Prescrizioni:	Si consiglia di non inserire cornici. I balconi dovranno essere in pietra. Se non sono sostituiti devono essere tinteggiati con NCS S 1502-Y50R . Colore del fondo da campionarsi per verificare il corretto inserimento ambientale

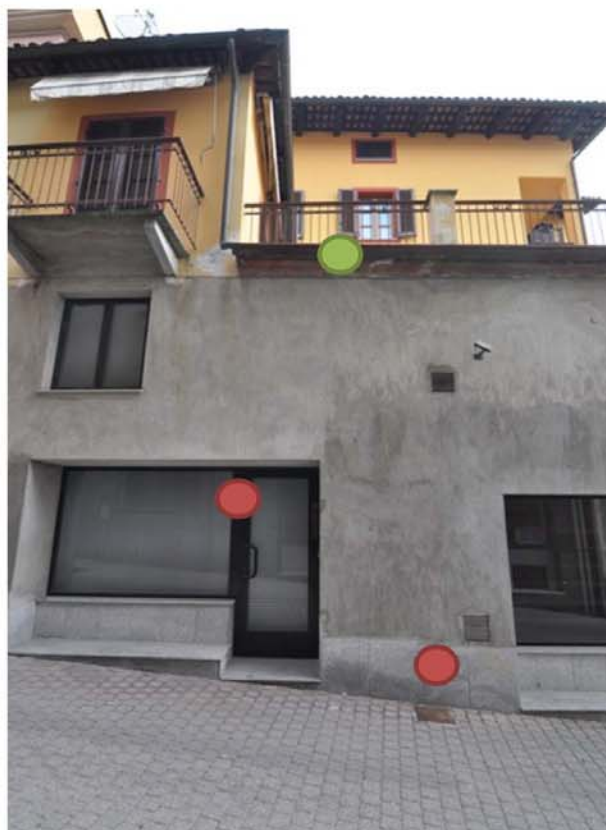
SP1	COMUNE DI SOMMARIVA PERNO	U.M.I.
	PIANO DEL COLORE DEL CENTRO STORICO	32

Intervento previsto:	Manutenzione ordinaria	Manutenzione straordinaria	Restauro e risanamento conservativo	Ristrutturazione	Demolizione
	X	X	X	X	
Individuazione degli elementi positivi da conservare			Individuazione degli elementi negativi da eliminare o sostituire		
●			●

Indicazioni di progetto		Colori di progetto
Fondo facciata:		
NCS S 2005-R90B		
Basamento:		
Cornicione:		
Zoccolo:	PIETRA DI LUSERNA	
Persiane:	EVENTUALI PERSIANE IN LEGNO	
Porte:		
Finestre:	LEGNO OPPURE NCS4010-Y50R	
Ferri:		
Prescrizioni:	Rimuovere gli inserti in serizzo. Colore del fondo da campionarsi per verificare il corretto inserimento ambientale

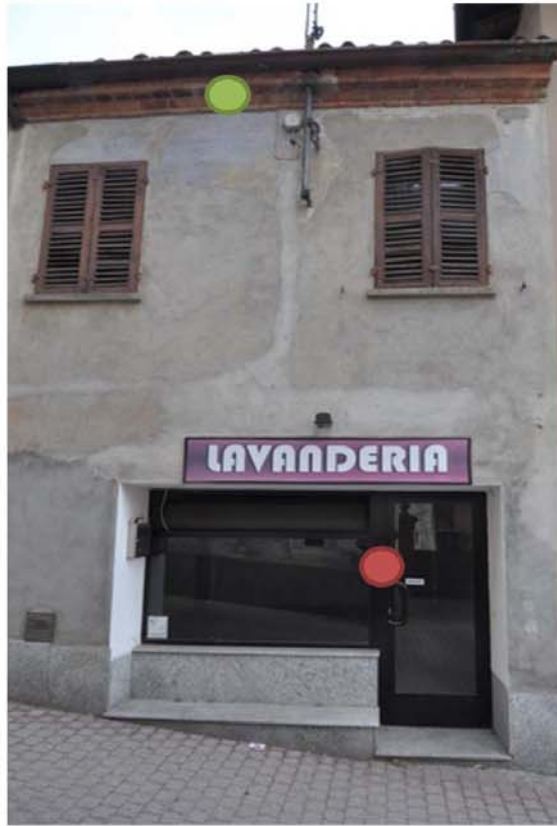
SP1	COMUNE DI SOMMARIVA PERNO	U.M.I.
	PIANO DEL COLORE DEL CENTRO STORICO	33

Intervento previsto:	Manutenzione ordinaria	Manutenzione straordinaria	Restauro e risanamento conservativo	Ristrutturazione	Demolizione
	X	X	X	X	
Individuazione degli elementi positivi da conservare			Individuazione degli elementi negativi da eliminare o sostituire		
●			●

Indicazioni di progetto		Colori di progetto
Fondo facciata:		
NCS S 1010-Y10R		
Basamento:		
Cornicione:		
Zoccolo:	PIETRA DI LUSERNA	
Persiane:	NCS 6030-Y70R OPPURE LEGNO	
Porte:	NCS 6030-Y70R OPPURE LEGNO	
Finestre:	NCS 6030-Y70R OPPURE LEGNO	
Ferri:		
Prescrizioni:	Proseguire la cornice in mattoni dove mancante. Colore del fondo da campionarsi per verificare il corretto inserimento ambientale

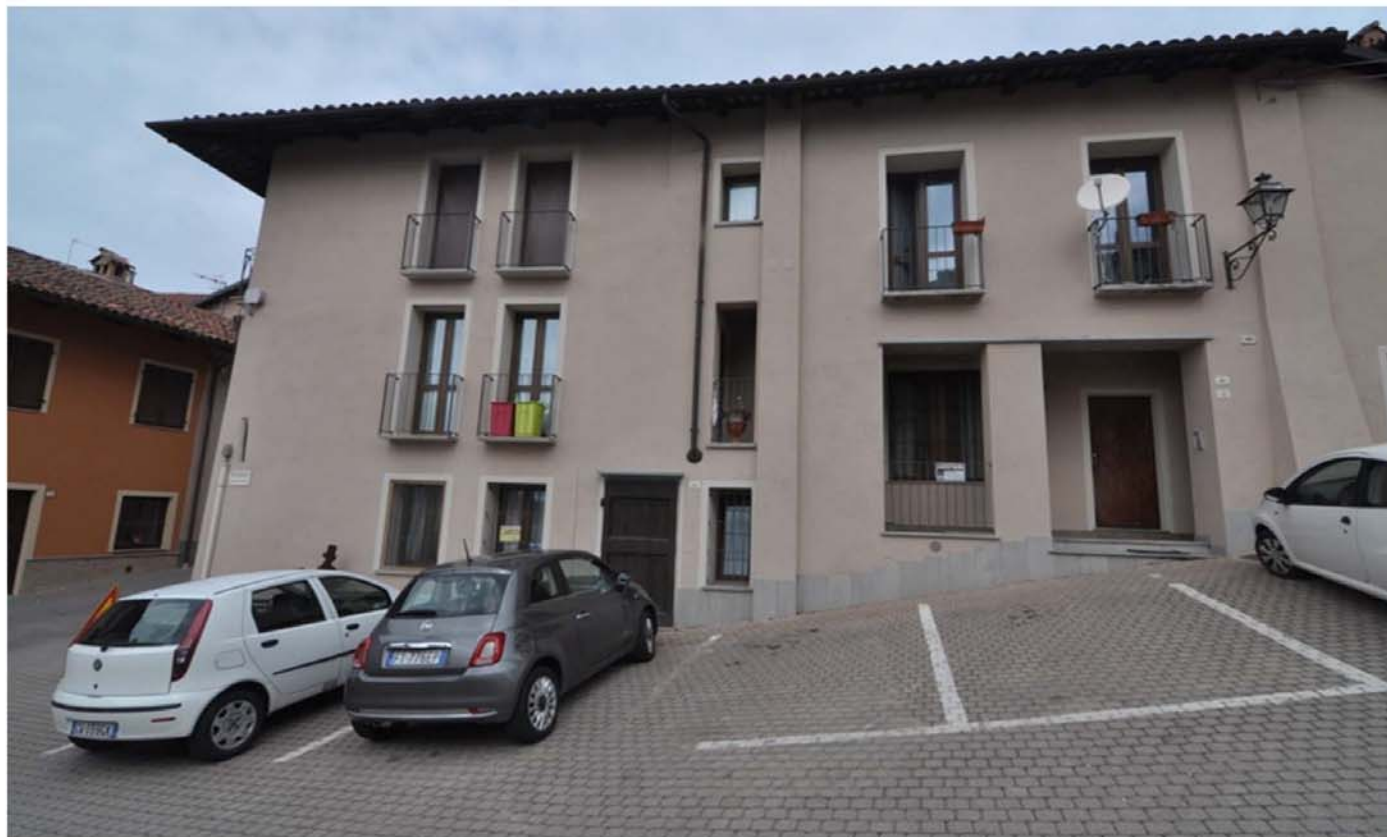
SP1	COMUNE DI SOMMARIVA PERNO	U.M.I.
	PIANO DEL COLORE DEL CENTRO STORICO	34

Intervento previsto:	Manutenzione ordinaria	Manutenzione straordinaria	Restauro e risanamento conservativo	Ristrutturazione	Demolizione
	X	X	X	X	
Individuazione degli elementi positivi da conservare			Individuazione degli elementi negativi da eliminare o sostituire		
●			●

Indicazioni di progetto		Colori di progetto
Fondo facciata:		
ADEGUATO-NCS S 1005-R20B		
Basamento:		
Cornicione:		
Zoccolo:	PIETRA DI LUSERNA	
Persiane:	ADEGUATO	
Porte:	ADEGUATO	
Finestre:	ADEGUATO	
Ferri:	ADEGUATO	
Prescrizioni:	Uniformare l'altezza delle lastre dello zoccolo, Colore del fondo da campionarsi per verificare il corretto inserimento ambientale

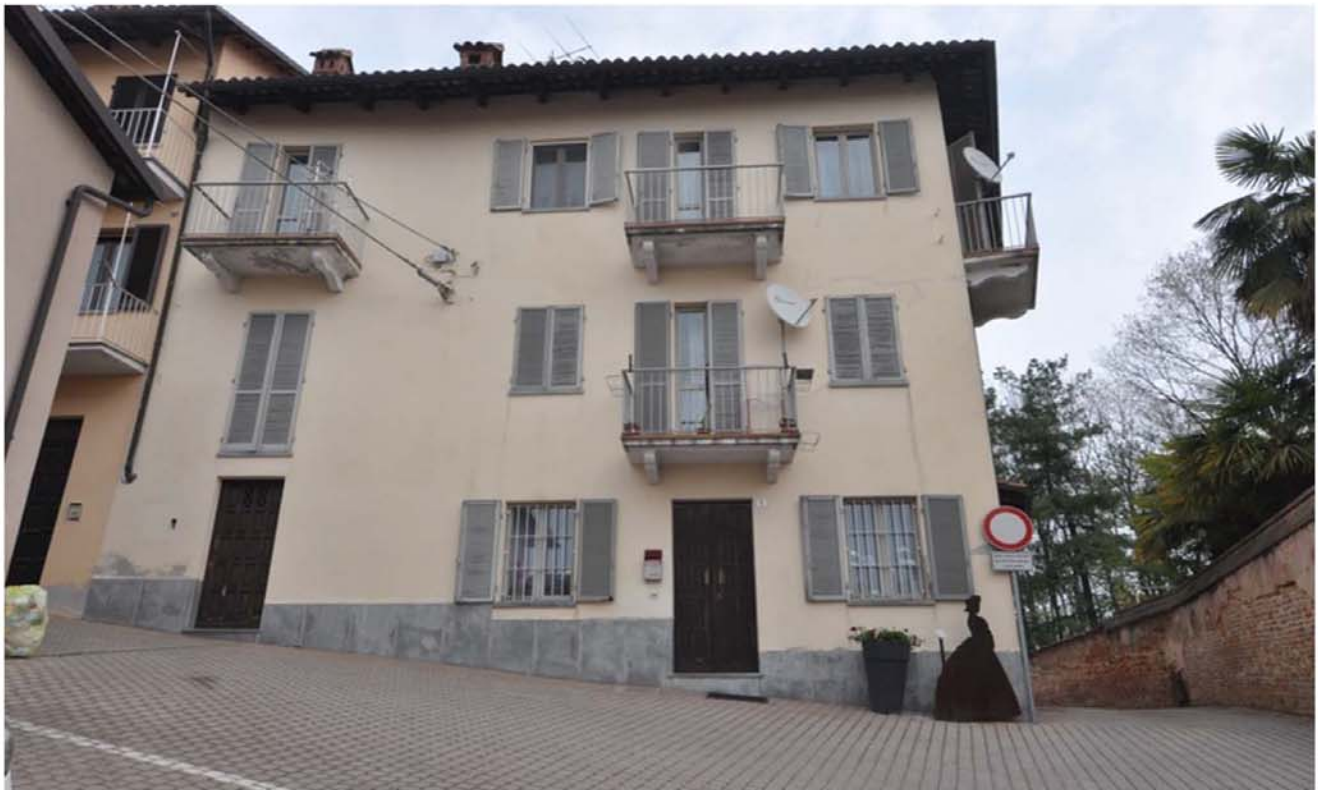
SP1	COMUNE DI SOMMARIVA PERNO	U.M.I.
	PIANO DEL COLORE DEL CENTRO STORICO	35

Intervento previsto:	Manutenzione ordinaria	Manutenzione straordinaria	Restauro e risanamento conservativo	Ristrutturazione	Demolizione
	X	X	X		
Individuazione degli elementi positivi da conservare			Individuazione degli elementi negativi da eliminare o sostituire		
●			●

Indicazioni di progetto		Colori di progetto
Fondo facciata:		
NCS S 1005-Y20R		
Basamento:		
Cornicione:		
Zoccolo:	PIETRA DI LUSERNA	
Persiane:	NCS S 1502-G	
Porte:	LEGNO	
Finestre:	NCS S 1502-G	
Ferri:	NCS S 1502-G O FERRO MICACEO GRIGIO CHIARO	
Prescrizioni:	Uniformare l'altezza delle lastre dello zoccolo. I balconi in cemento dovranno essere tinteggiati di grigio color pietra o sostituiti con lastra in pietra di Luserna. Colore del fondo da campionarsi per verificare il corretto inserimento ambientale

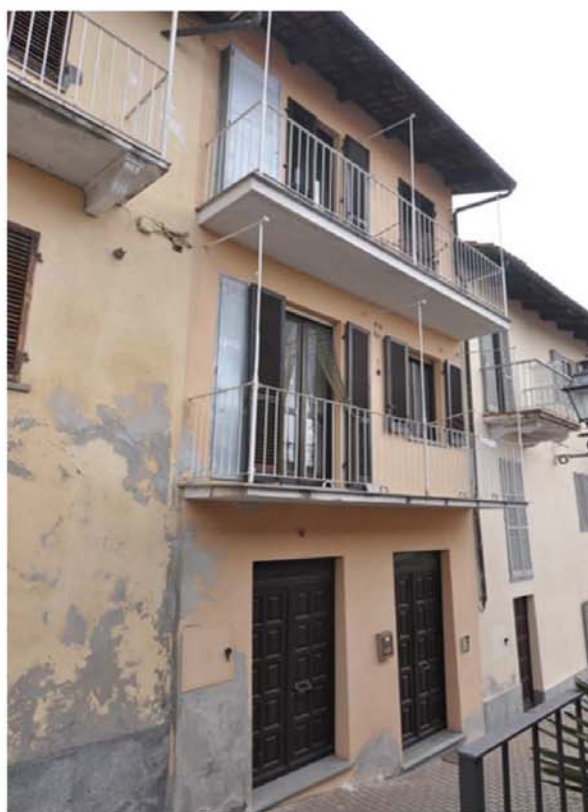
SP1	COMUNE DI SOMMARIVA PERNO	U.M.I.
	PIANO DEL COLORE DEL CENTRO STORICO	36

Intervento previsto:	Manutenzione ordinaria	Manutenzione straordinaria	Restauro e risanamento conservativo	Ristrutturazione	Demolizione
	X	X	X	X	
Individuazione degli elementi positivi da conservare			Individuazione degli elementi negativi da eliminare o sostituire		
●			●

Fondo facciata:		
NCS S 1020-Y20R		
Basamento:		
Cornicione:		
Zoccolo:	EVENTUALE ZOCCOLO IN PIETRA DI LUSERNA	
Persiane:	NCS S 3010-G20Y	
Porte:	LEGNO OPPURE COLOR LEGNO	
Finestre:	NCS S 3010-G20Y OPPURE RAL 1013	
Ferri:	FERRO MICACEO MARRONE	
Prescrizioni:	Tinteggiare gli sportelli metallici con il colore della parete. I balconi in cemento dovranno essere tinteggiati di grigio color pietra o sostituiti con lastra in pietra di Luserna e modiglioni. Colore del fondo da campionarsi per verificare il corretto inserimento ambientale

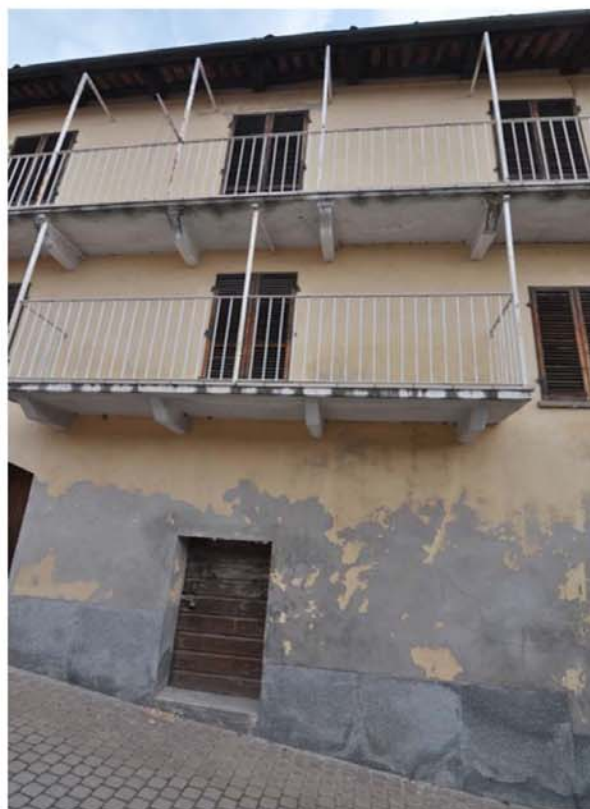
SP1	COMUNE DI SOMMARIVA PERNO	U.M.I.
	PIANO DEL COLORE DEL CENTRO STORICO	37

Intervento previsto:	Manutenzione ordinaria	Manutenzione straordinaria	Restauro e risanamento conservativo	Ristrutturazione	Demolizione
	X	X	X	X

Fondo facciata:	
NCS S 2005-R80B	
Basamento:	
Cornicione:	
Zoccolo:	PIETRA DI LUSERNA
Persiane:	NCS S 3005-G50Y
Porte:	LEGNO
Finestre:	NCS S 3005-G50Y OPPURE RAL 9001
Ferri:	FERRO MICACEO GRIGIO CHIARO
Prescrizioni:	I balconi in cemento dovranno essere tinteggiati di grigio color pietra o sostituiti con lastra in pietra di Luserna. Colore del fondo da campionarsi per verificare il corretto inserimento ambientale

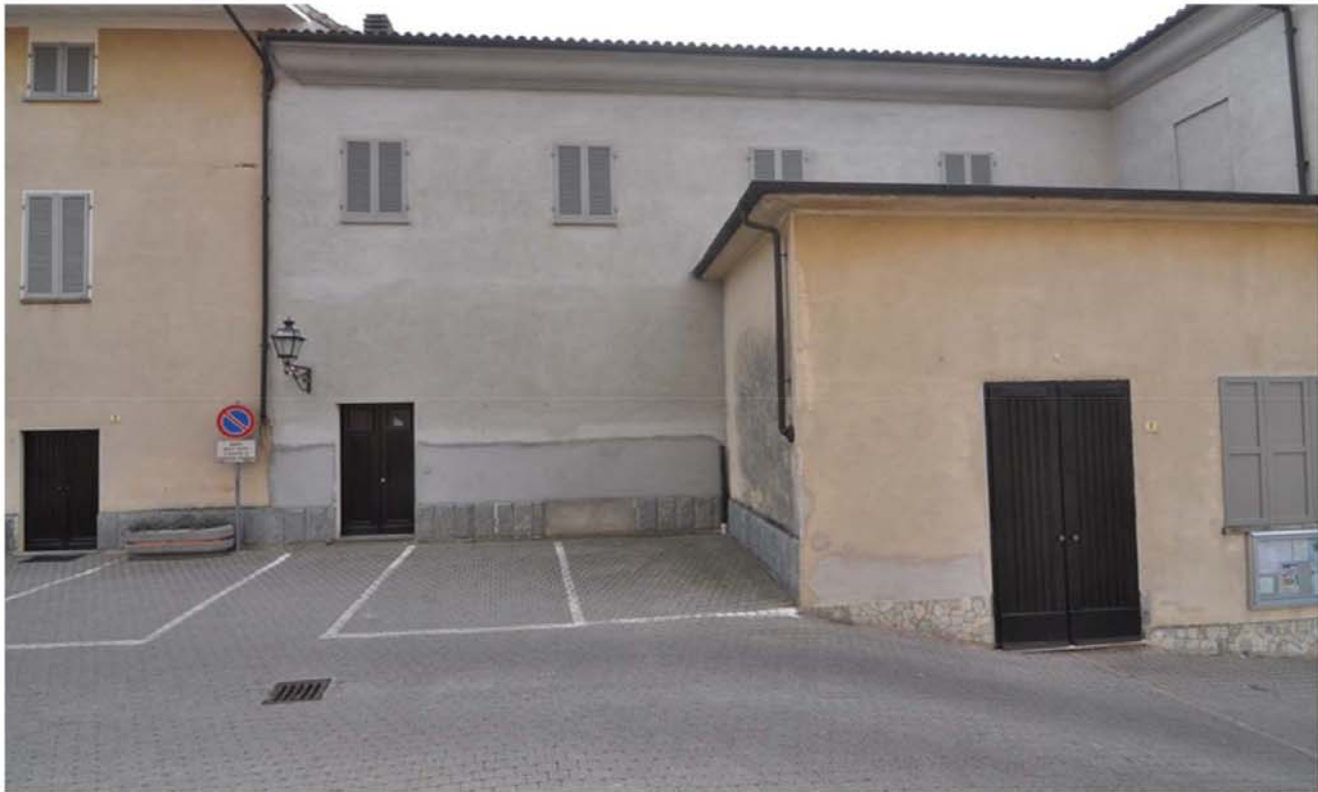
SP1	COMUNE DI SOMMARIVA PERNO	U.M.I.
	PIANO DEL COLORE DEL CENTRO STORICO	38

Intervento previsto:	Manutenzione ordinaria	Manutenzione straordinaria	Restauro e risanamento conservativo	Ristrutturazione	Demolizione
	X	X	X		
Individuazione degli elementi positivi da conservare			Individuazione degli elementi negativi da eliminare o sostituire		
●			●

Indicazioni di progetto		Colori di progetto
Fondo facciata:		
NCS S 1502-R		
Basamento:		
NCS S 3005-Y80R (AVANCORPO E BUGNATO)		
Cornicione:		
NCS S 1502-R		
Zoccolo:	PIETRA DI LUSERNA	
Persiane:	NCS S 1510-R90B	
Porte:	LEGNO	
Finestre:	RAL 1013	
Ferri:		
Prescrizioni:	La porzione di facciata vicino alla casa parrocchiale non dovrà avere il basamento. Colore del fondo da campionarsi per verificare il corretto inserimento ambientale

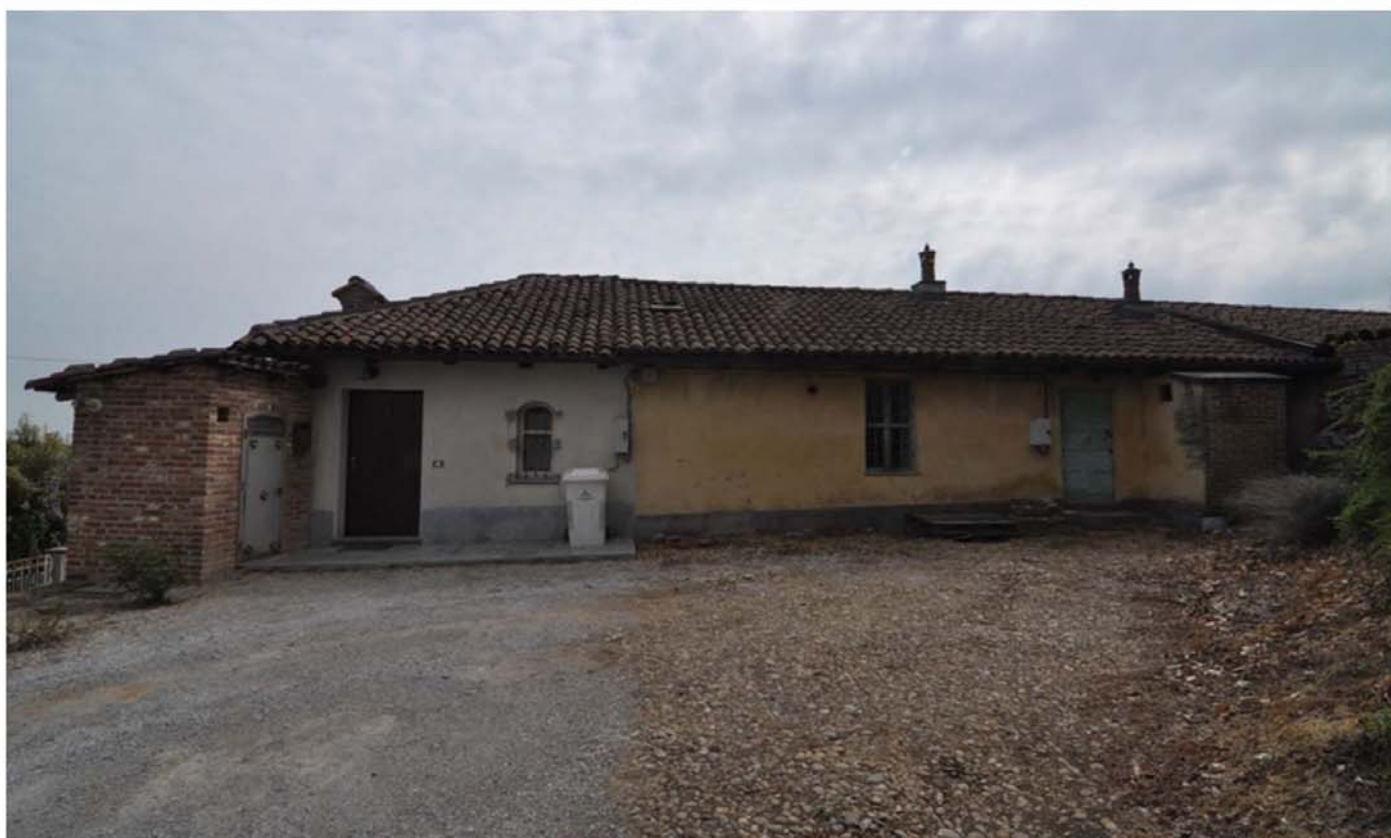
SP1	COMUNE DI SOMMARIVA PERNO	U.M.I.
	PIANO DEL COLORE DEL CENTRO STORICO	39

Intervento previsto:	Manutenzione ordinaria	Manutenzione straordinaria	Restauro e risanamento conservativo	Ristrutturazione	Demolizione
	X	X	X		
Individuazione degli elementi positivi da conservare			Individuazione degli elementi negativi da eliminare o sostituire		
●			●

Indicazioni di progetto		Colori di progetto
Fondo facciata:		
LA FACCIATA DEVE AVERE LO STESSO COLORE DELLA UMI 40 NCS S 2030-Y80R		
Basamento:		
Cornicione:		
Zoccolo:		
Persiane:	NCS S 3010-B50G	
Porte:	LEGNO. E' CONSENTITO IL RECUPERO DELLA PORTA A DOGHE ESISTENTE COLOR NCS S 3010-B50G	
Finestre:	NCS S 3010-B50G	
Ferri:	COLOR FERRO MICACEO GRIGIO SCURO	
Prescrizioni:	Si consiglia di mettere zoccoli in pietra o decorati. Colore del fondo da campionarsi per verificare il corretto inserimento ambientale
