COMUNE DI SOMMARIVA PERNO

PIANO DEL COLORE DEL CENTRO STORICO

SP1

schede di progetto

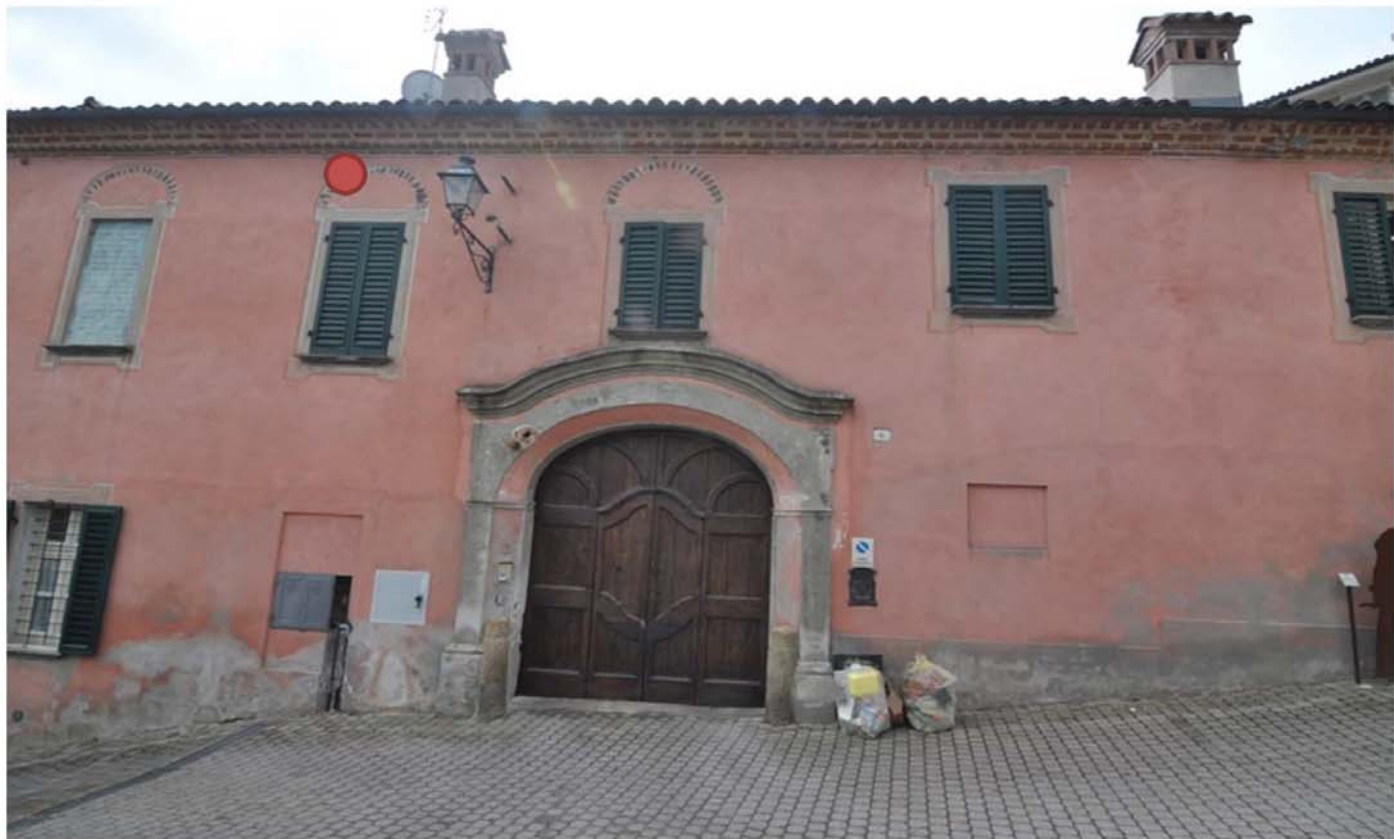
SP1	COMUNE DI SOMMARIVA PERNO	U.M.I.
	PIANO DEL COLORE DEL CENTRO STORICO	40

Intervento previsto:	Manutenzione ordinaria	Manutenzione straordinaria	Restauro e risanamento conservativo	Ristrutturazione	Demolizione
	X	X	X

Fondo facciata:		
NCS S 2030-Y80R		
Basamento:		
Cornicione:		
MATTONI		
Zoccolo:		ZOCCOLO DECORATO COME ESISTENTE
Persiane:		ADEGUATO
Porte:		ADEGUATO
Finestre:	ADEGUATO	
Ferri:	NCS S 6030-Y60R	
Prescrizioni:	Tinteggiare il portale con un colore uniforme tipo NCS S 1502-Y50R Intonacare e tinteggiare gli archetti in mattone a vista. Colore del fondo da campionarsi per verificare il corretto inserimento ambientale

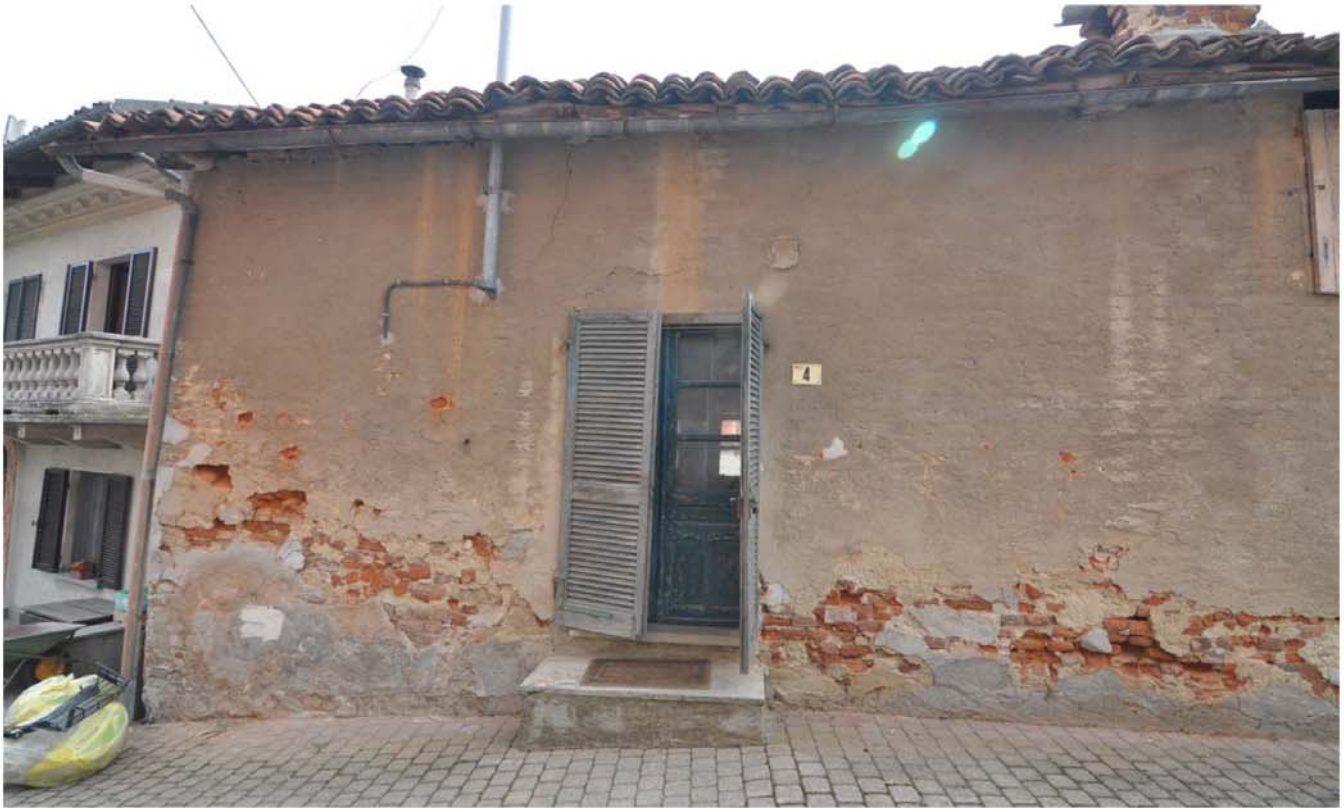
SP1	COMUNE DI SOMMARIVA PERNO	U.M.I.
	PIANO DEL COLORE DEL CENTRO STORICO	41

Intervento previsto:	Manutenzione ordinaria	Manutenzione straordinaria	Restauro e risanamento conservativo	Ristrutturazione	Demolizione
	X	X	X	X	
Individuazione degli elementi positivi da conservare			Individuazione degli elementi negativi da eliminare o sostituire		
●			●

Indicazioni di progetto		Colori di progetto
Fondo facciata:		
NCS S 1020-Y20R		
Basamento:		
Cornicione:		
Zoccolo:	EVENTUALE ZOCCOLO IN PIETRA DI LUSERNA	
Persiane:	NCS S 3010-G20Y	
Porte:	LEGNO O NCS S 3010-G20Y	
Finestre:	NCS S 3010-G20Y	
Ferri:		
Prescrizioni:	Colore del fondo da campionarsi per verificare il corretto inserimento ambientale

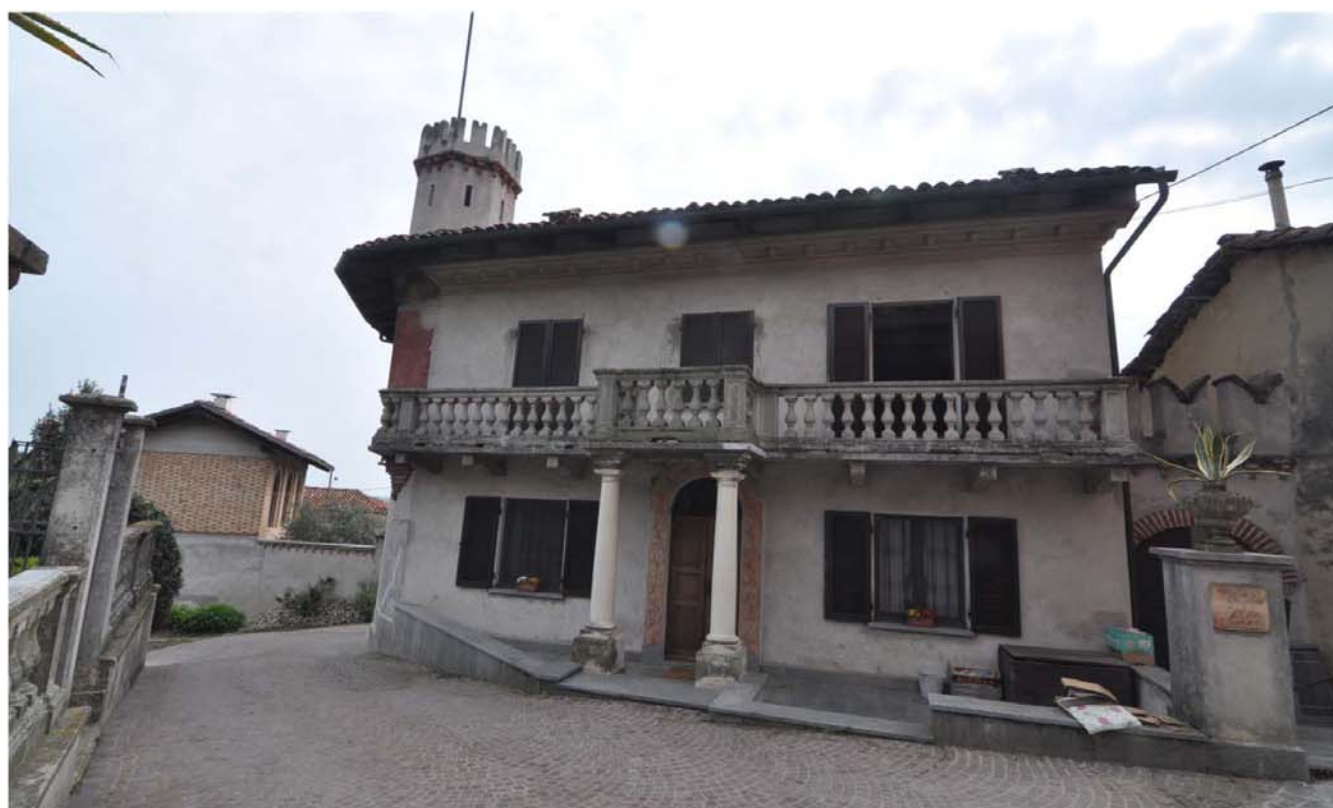
SP1	COMUNE DI SOMMARIVA PERNO	U.M.I.
	PIANO DEL COLORE DEL CENTRO STORICO	42

Intervento previsto:	Manutenzione ordinaria	Manutenzione straordinaria	Restauro e risanamento conservativo	Ristrutturazione	Demolizione
	X	X	X	X

Indicazioni di progetto	Colori di progetto
Fondo facciata:	
NCS S 2005-Y50R BALAUSTRATA E COLONNE NCS S 1002-Y50R	
Basamento:	
Cornicione:	
NCS S 1002-Y50R	
Zoccolo:	
Persiane: LEGNO OPPURE NCS S 4010-Y50R	
Porte:	
Finestre: LEGNO OPPURE NCS S 4010-Y50R	
Ferri: FERRO MICACEO MARRONE	
Prescrizioni:	Colore del fondo da campionarsi per verificare il corretto inserimento ambientale

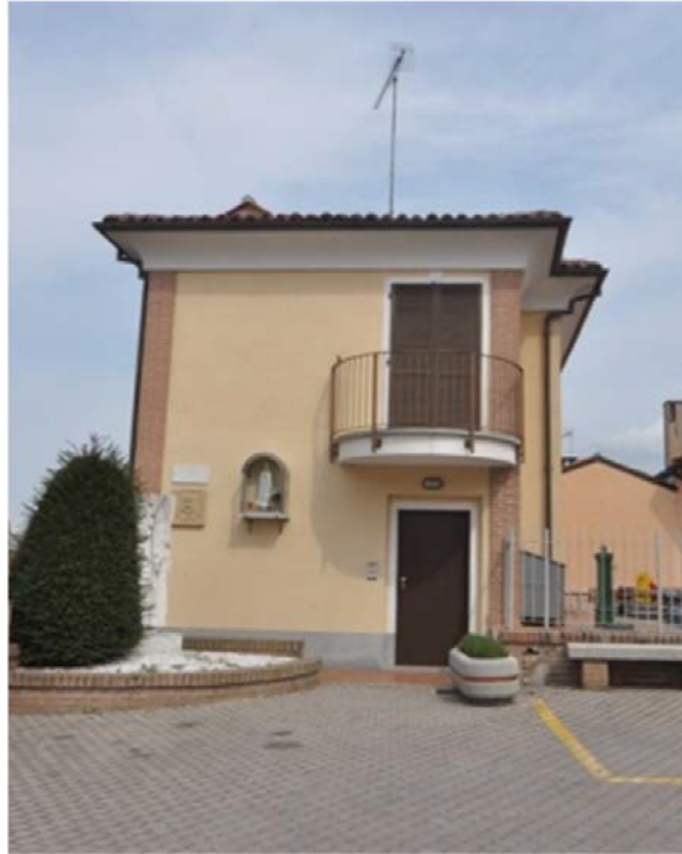
Ubicazione dell'Unità Minima di Intervento (U.M.I.): via Ala

Intervento previsto:	Manutenzione ordinaria	Manutenzione straordinaria	Restauro e risanamento conservativo	Ristrutturazione	Demolizione
	X	X	X	X	
Individuazione degli elementi positivi da conservare			Individuazione degli elementi negativi da eliminare o sostituire		
●			●

Fondo facciata:	
ADEGUATO	
Basamento:	
Cornicione:	
IL CORNICIONE DOVRA' ESSERE PIU' CHIARO DEL FONDO DELLA FACCIATA (TONO SU TONO). NON LASCIARLO BIANCO	
Zoccolo:	
Persiane:	NCS 4010-Y50R OPPURE LEGNO
Porte:	LEGNO
Finestre:	NCS 4010-Y50R OOPURE LEGNO
Ferri:	
Prescrizioni:	NEL CASO DI RIMOZIONE DEL BALCONCINO, LATO PIAZZA, SI CONSIGLIA DI RICOSTRUIRLO A PIANTA RETTANGOLARE. Colore del fondo da campionarsi per verificare il corretto inserimento ambientale

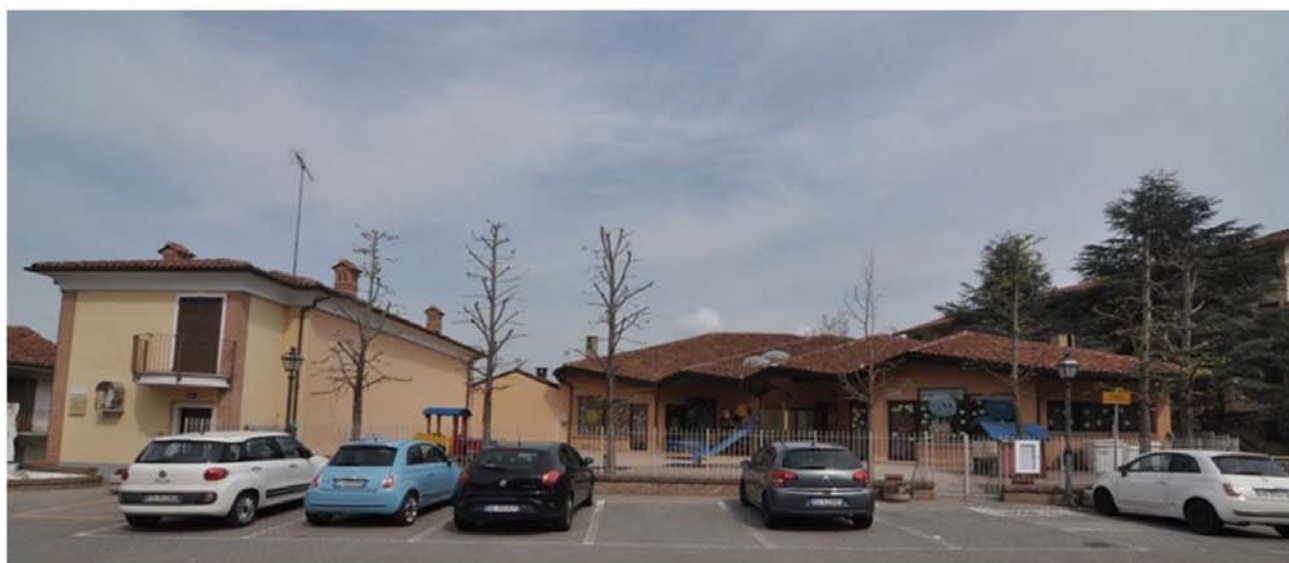
Ubicazione dell'Unità Minima di Intervento (U.M.I.): via Ala

Intervento previsto:	Manutenzione ordinaria	Manutenzione straordinaria	Restauro e risanamento conservativo	Ristrutturazione	Demolizione
	X	X	X		
Individuazione degli elementi positivi da conservare			Individuazione degli elementi negativi da eliminare o sostituire		
●			●

Indicazioni di progetto		Colori di progetto
Fondo facciata:		
ADEGUATO		
Basamento:		
Cornicione:		
Zoccolo:		
Persiane:		
Porte:	LEGNO	
Finestre:	LEGNO OPPURE NCS S 4010-Y50R	
Ferri:		
Prescrizioni:	Colore del fondo da campionarsi per verificare il corretto inserimento ambientale

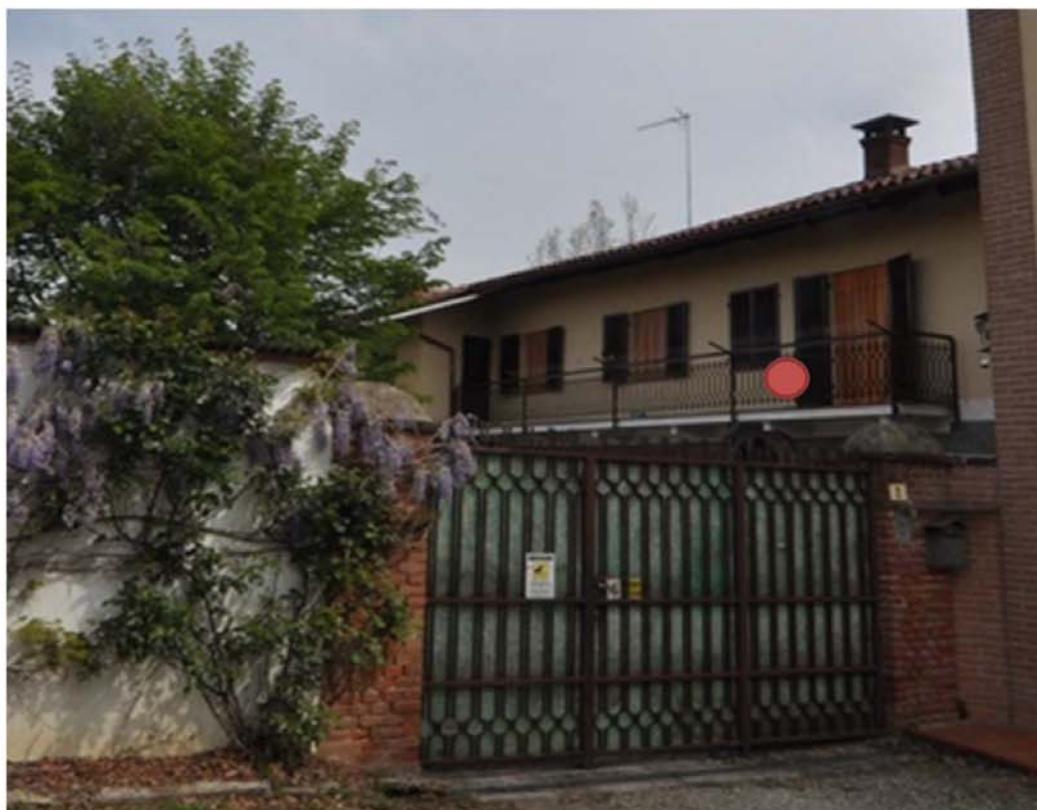
Ubicazione dell'Unità Minima di Intervento (U.M.I.): via Ala

Intervento previsto:	Manutenzione ordinaria	Manutenzione straordinaria	Restauro e risanamento conservativo	Ristrutturazione	Demolizione
	X	X	X	X	
Individuazione degli elementi positivi da conservare			Individuazione degli elementi negativi da eliminare o sostituire		
●			●

Fondo facciata:	
ADEGUATO	
Basamento:	
Cornicione:	
Zoccolo:	
Persiane:	ADEGUATO
Porte:	ADEGUATO
Finestre:	ADEGUATO
Ferri:	ADEGUATO
Prescrizioni:	NEL CASO DI SOSTITUZIONE DELLA RINGHIERA RIPROPORRE UNA FORMA TRADIZIONALE ALLA PIEMONTESE

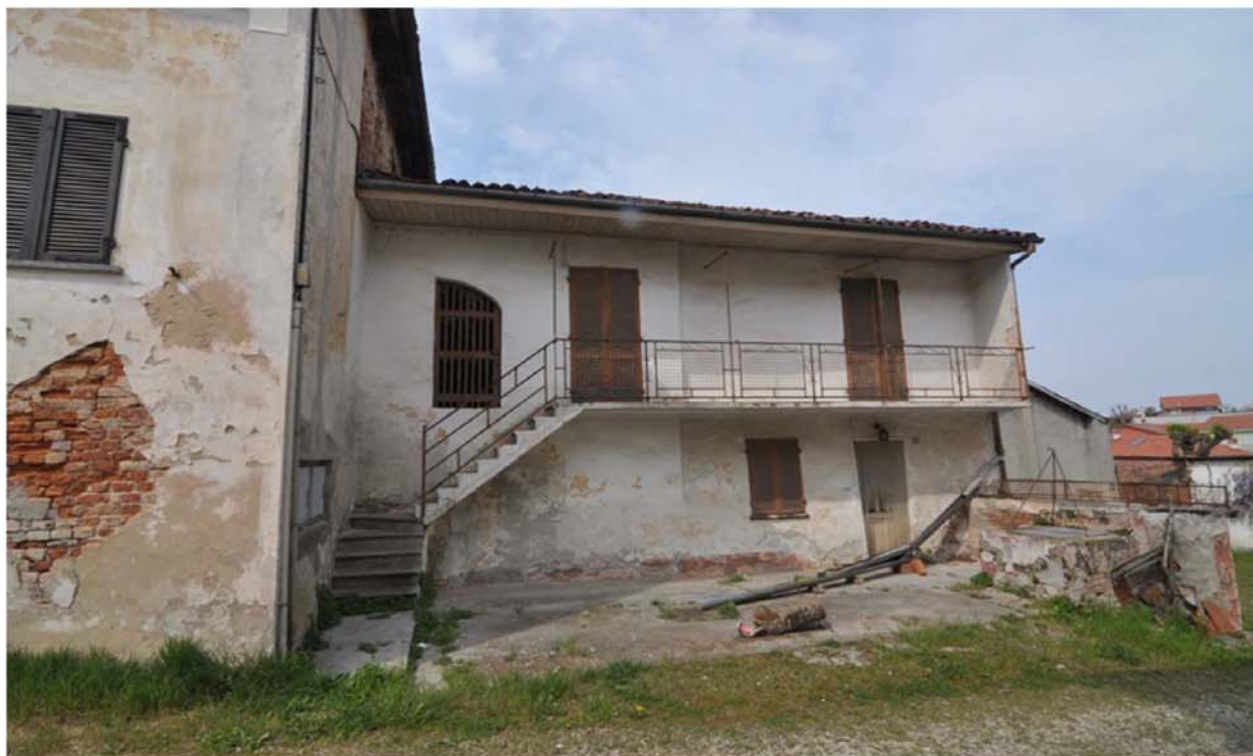
Ubicazione dell'Unità Minima di Intervento (U.M.I.): via Ala

<i>Intervento previsto:</i>	<i>Manutenzione ordinaria</i>	<i>Manutenzione straordinaria</i>	<i>Restauro e risanamento conservativo</i>	<i>Ristrutturazione</i>	<i>Demolizione</i>
	X	X	X	X	
Individuazione degli elementi positivi da conservare			Individuazione degli elementi negativi da eliminare o sostituire		
●			●

Indicazioni di progetto		Colori di progetto
Fondo facciata:		
NCS S 1010-Y30R		
Basamento:		
Cornicione:		
NCS S 1010-Y30R		
Zoccolo:		
Persiane:	LEGNO OPPURE NCS S 6030-Y70R	
Porte:	LEGNO	
Finestre:	RAL 1013	
Ferri:	FERRO MICACEO GRIGIO SCURO	
Prescrizioni:	Sostituire la ringhiera con una in ferro a disegno semplice tipo alla piemontese. Colore del fondo da campionarsi per verificare il corretto inserimento ambientale

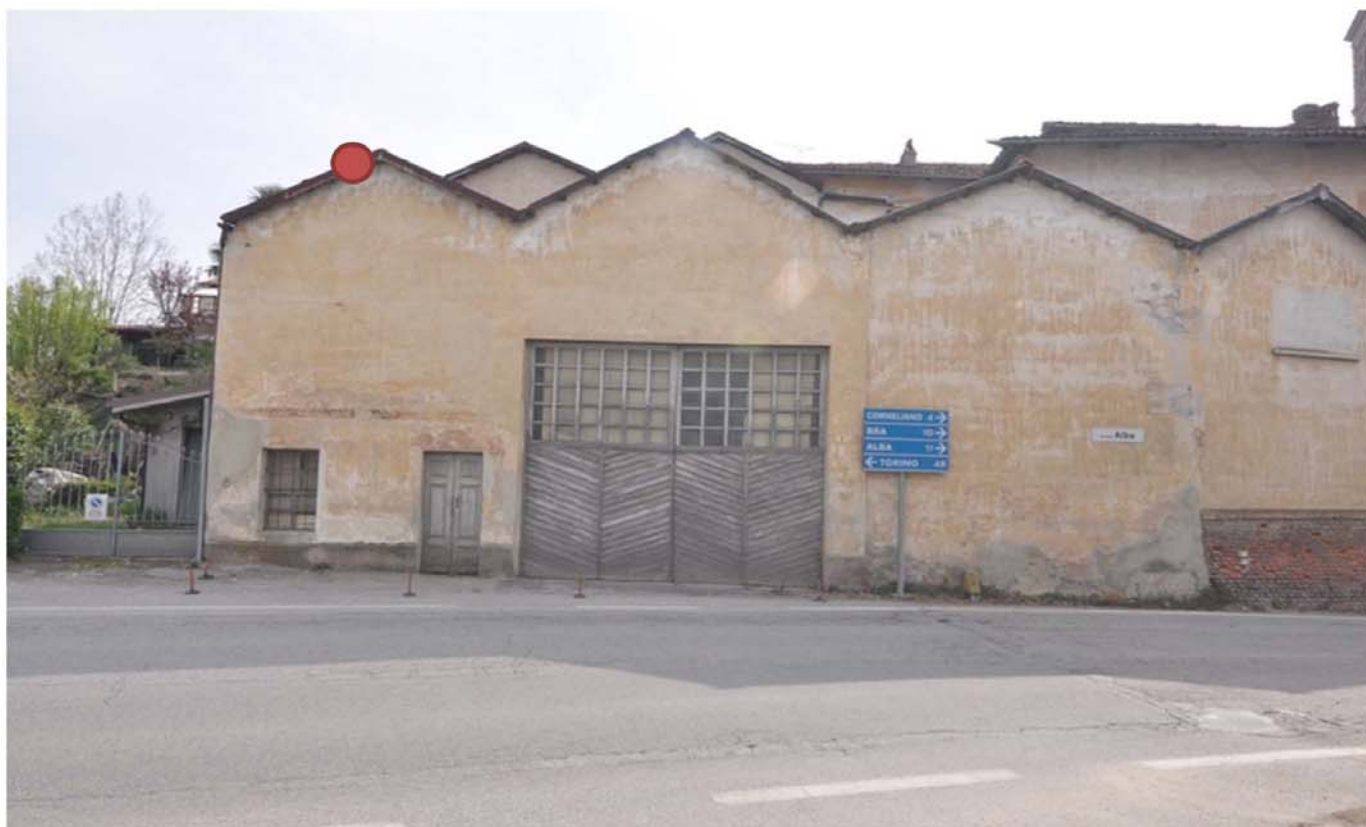
Ubicazione dell'Unità Minima di Intervento (U.M.I.): via Roma

Intervento previsto:	Manutenzione ordinaria	Manutenzione straordinaria	Restauro e risanamento conservativo	Ristrutturazione	Demolizione
	X	X	X	X	
Individuazione degli elementi positivi da conservare			Individuazione degli elementi negativi da eliminare o sostituire		
●			●

Indicazioni di progetto		Colori di progetto
Fondo facciata:		
NCS S 1010-Y30R		
Basamento:		
Cornicione:		
Zoccolo:	EVENTUALE ZOCCOLO IN PIETRA DI LUSERNA	
Persiane:		
Porte:	LEGNO	
Finestre:	NCS 4010-Y50R	
Ferri:		
Prescrizioni:	RIMUOVERE LA COPERTURA IN LASTRE DI FIBROCEMENTO. Colore del fondo da campionarsi per verificare il corretto inserimento ambientale

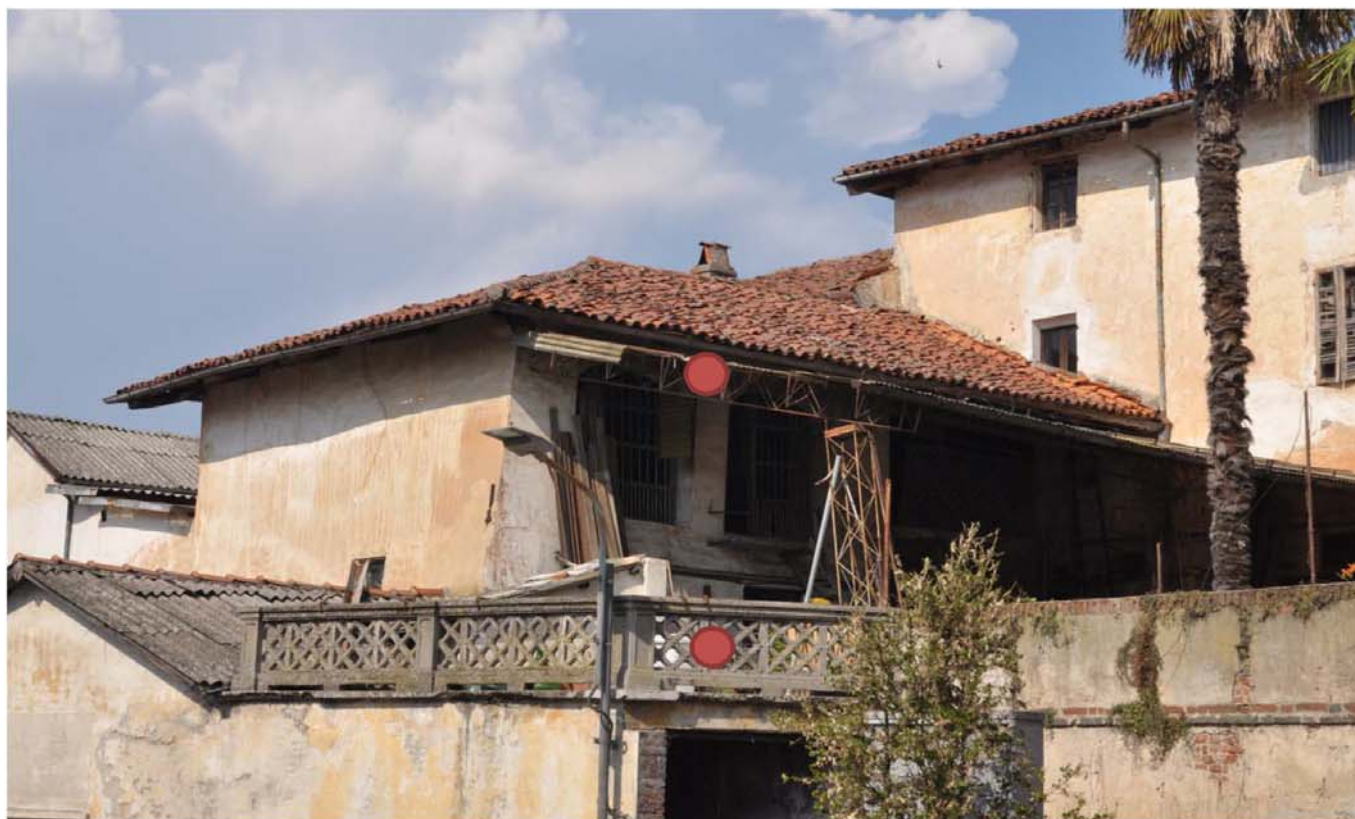
Ubicazione dell'Unità Minima di Intervento (U.M.I.): P.zza IV Novembre

Intervento previsto:	Manutenzione ordinaria	Manutenzione straordinaria	Restauro e risanamento conservativo	Ristrutturazione	Demolizione
	X	X	X	X	
Individuazione degli elementi positivi da conservare			Individuazione degli elementi negativi da eliminare o sostituire		
●			●

Indicazioni di progetto		Colori di progetto
Fondo facciata:		
NCS S 1010-Y30R		
Basamento:		
Cornicione:		
Zoccolo:		
Persiane:		
Porte:	LEGNO	
Finestre:	NCS 4010-Y50R	
Ferri:	FERRO MICACEO COLOR MARRONE	
Prescrizioni:	ELIMINARE PENSILINA IN FERRO. LA BALAUSTRATA DOVRA' ESSERE SOSTITUITA CON PARAPETTO IN MATTONI A PROSECUZIONE DI QUELLO ESISTENTE. IL MURO DI SOSTEGNO DEL CORTILE DOVRA' ESSERE IN MATTONI A VISTA. Colore del fondo da campionarsi per verificare il corretto inserimento ambientale

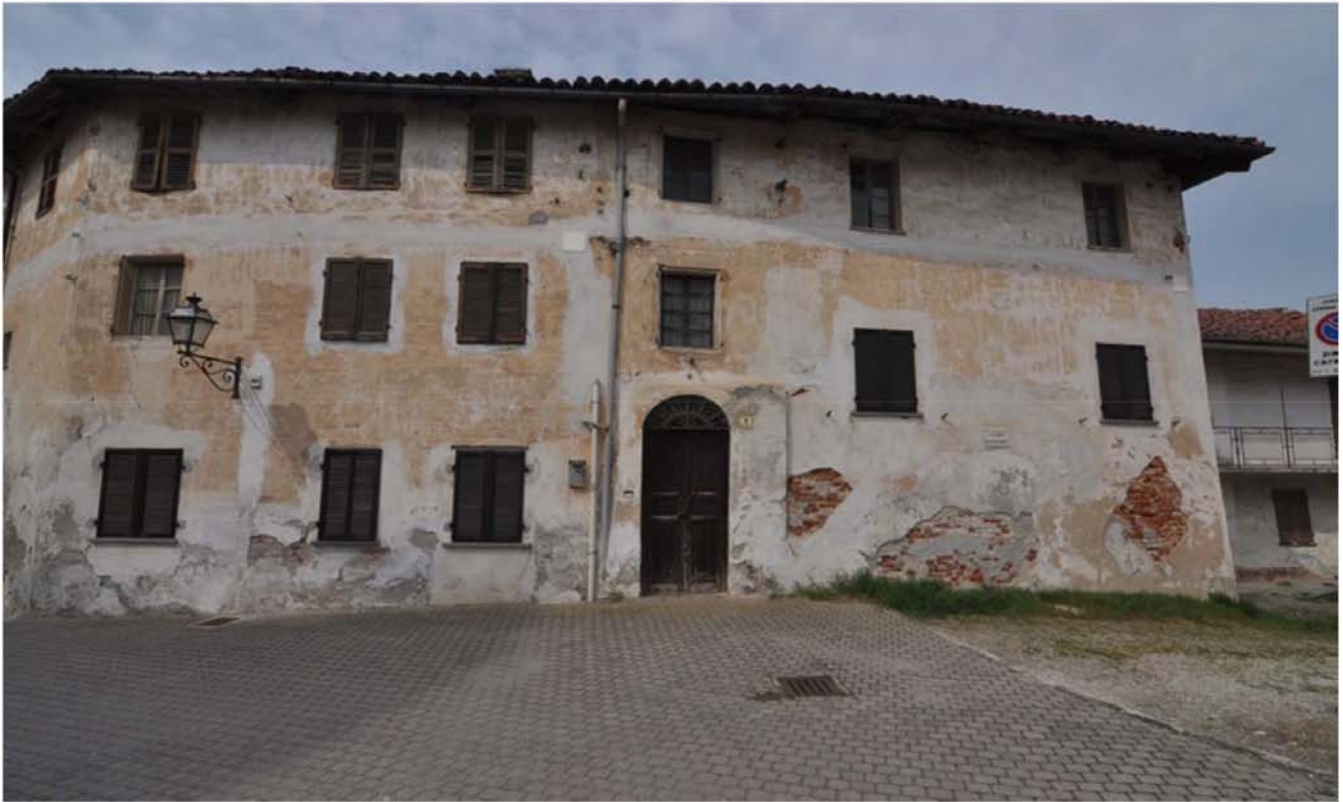
Ubicazione dell'Unità Minima di Intervento (U.M.I.): via Ala

Intervento previsto:	Manutenzione ordinaria	Manutenzione straordinaria	Restauro e risanamento conservativo	Ristrutturazione	Demolizione
	X	X	X	X	
Individuazione degli elementi positivi da conservare			Individuazione degli elementi negativi da eliminare o sostituire		
●			●

Indicazioni di progetto	Colori di progetto
Fondo facciata:	
NCS S 1515-Y30R	
Basamento:	
RIPRENDERE IL DECORO SUL PROSPETTO INTERNO	
Cornicione:	
Zoccolo:	
Persiane:	
Porte:	
Finestre:	
Ferri:	
Prescrizioni:	Eliminare gli inserti in serizzo. SUL PROSPETTO INTERNO AL CORTILE DOVRANNO ESSERE RIPROPOSTE LE CORNICI E LO ZOCCOLO DECORATO COME L'ESISTENTE. IL COLORE DELLA FACCIATA <u>DOVRA' ESSERE CAMPIONATO SUL POSTO</u> E DOVRA' ESSERE VERIFICATO IL CORRETTO INSERIMENTO AMBIENTALE. NON SONO PREVISTE CORNICI E BASAMENTI SUI PROSPETTI SUI STRADA

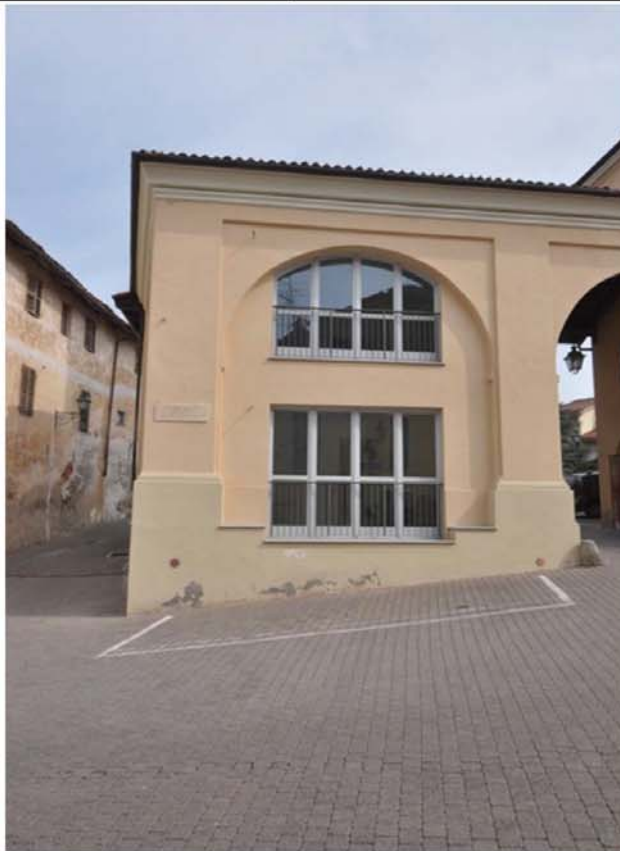
Ubicazione dell'Unità Minima di Intervento (U.M.I.): P.zza Marconi

Intervento previsto:	Manutenzione ordinaria	Manutenzione straordinaria	Restauro e risanamento conservativo	Ristrutturazione	Demolizione
	X	X	X		
Individuazione degli elementi positivi da conservare			Individuazione degli elementi negativi da eliminare o sostituire		
●			●

Indicazioni di progetto		Colori di progetto
Fondo facciata:		
ADEGUATO - NCS-1010-Y40R		
Basamento:		
ADEGUATO		
Cornicione:		
ADEGUATO		
Zoccolo:	ADEGUATO	
Persiane:		
Porte:		
Finestre:	ADEGUATO	
Ferri:	ADEGUATO	
Prescrizioni:	I colori sono adeguati e quindi saranno da campionarsi.

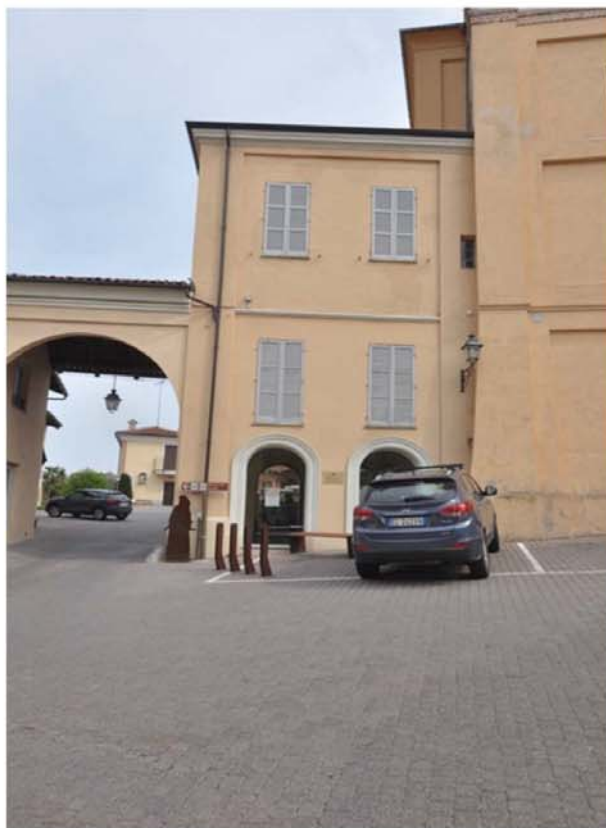
Ubicazione dell'Unità Minima di Intervento (U.M.I.): P.zza Marconi

Intervento previsto:	Manutenzione ordinaria	Manutenzione straordinaria	Restauro e risanamento conservativo	Ristrutturazione	Demolizione
	X	X	X

Individuazione degli elementi positivi da conservare **Individuazione degli elementi negativi da eliminare o sostituire**

Fondo facciata:		
ADEGUATO - NCS-1010-Y40R		
Basamento:		
Cornicione:		
ADEGUATO		
Zoccolo:		
Persiane:	ADEGUATO	
Porte:	ADEGUATO	
Finestre:	ADEGUATO	
Ferri:		
Prescrizioni:	I colori sono adeguati e quindi saranno da campionarsi.

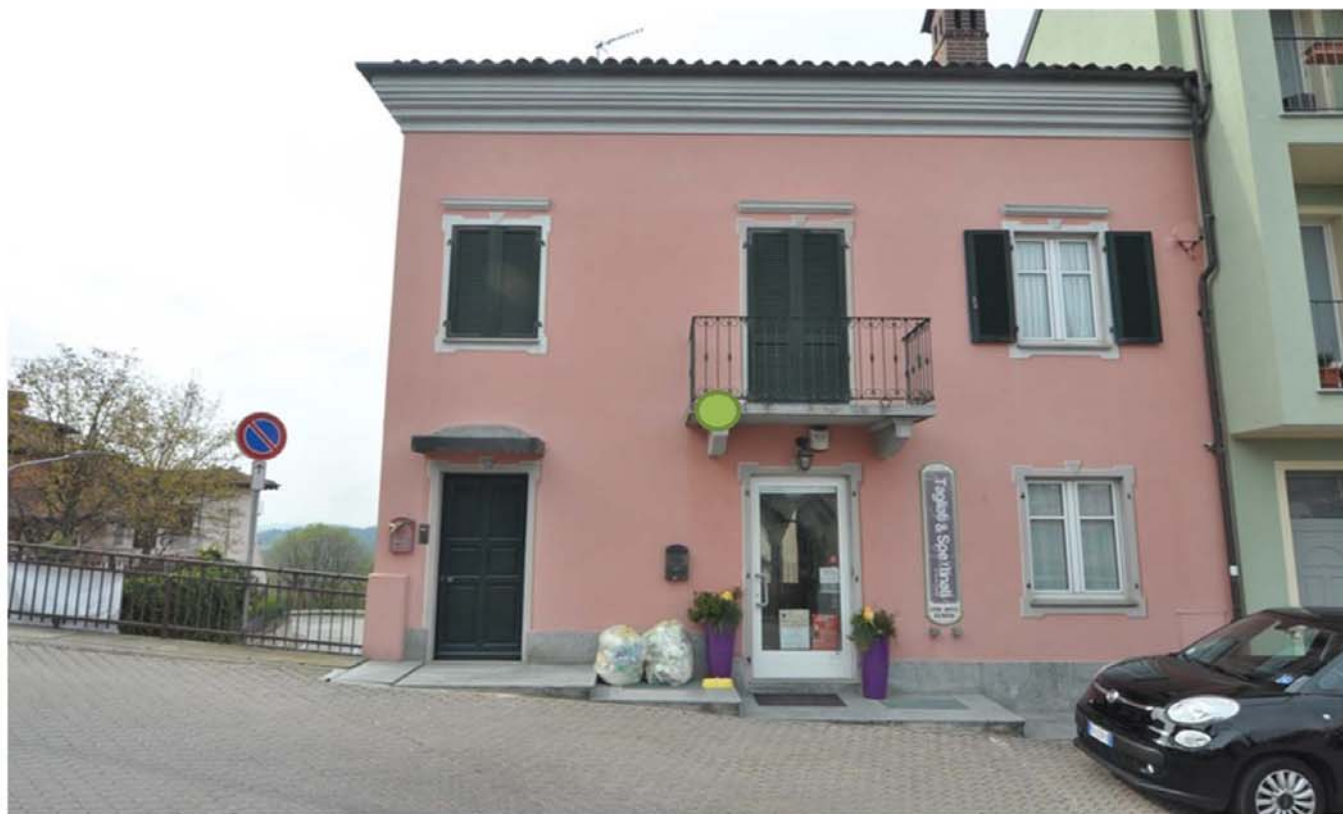
Ubicazione dell'Unità Minima di Intervento (U.M.I.): P.zza IV Novembre

Intervento previsto:	Manutenzione ordinaria	Manutenzione straordinaria	Restauro e risanamento conservativo	Ristrutturazione	Demolizione
	X	X	X	X	
Individuazione degli elementi positivi da conservare			Individuazione degli elementi negativi da eliminare o sostituire		
●			●

Indicazioni di progetto		Colori di progetto
Fondo facciata:		
NCS S 2005-R90B EVENTUALI CORNICI NCS S 1002-Y50R		
Basamento:		
Cornicione:		
NCS S 1002-Y50R		
Zoccolo:	ADEGUATO	
Persiane:	NCS S 2502-B	
Porte:	LEGNO	
Finestre:	RAL 1013	
Ferri:	NCS S 2502-B O FERRO MICACEO GRIGIO SCURO	
Prescrizioni:	Colore del fondo da campionarsi per verificare il corretto inserimento ambientale.

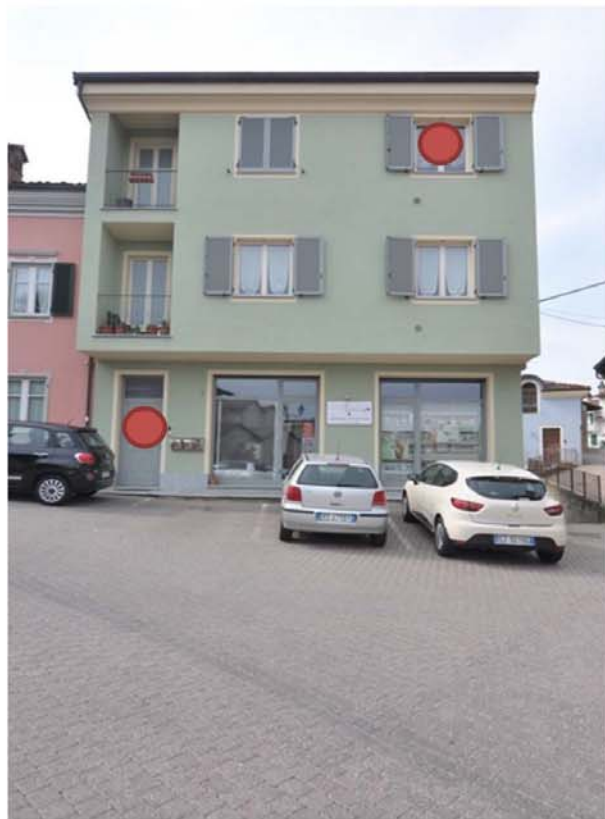
Ubicazione dell'Unità Minima di Intervento (U.M.I.): P.zza IV Novembre

Intervento previsto:	Manutenzione ordinaria	Manutenzione straordinaria	Restauro e risanamento conservativo	Ristrutturazione	Demolizione
		X	X	X	X
Individuazione degli elementi positivi da conservare			Individuazione degli elementi negativi da eliminare o sostituire

Fondo facciata:	
NCS S 1505-Y50R	
Basamento:	
NCS S 3005-Y50R	
Cornicione:	
NCS S 1505-Y50R	
Zoccolo:	
Persiane: NCS S 1510-R90B	
Porte: LEGNO VETRINE NCS S 2502-B	
Finestre: RAL 1013	
Ferri: FERRO MICACEO GRIGIO SCURO	
Prescrizioni:	Colore del fondo da campionarsi per verificare il corretto inserimento ambientale.

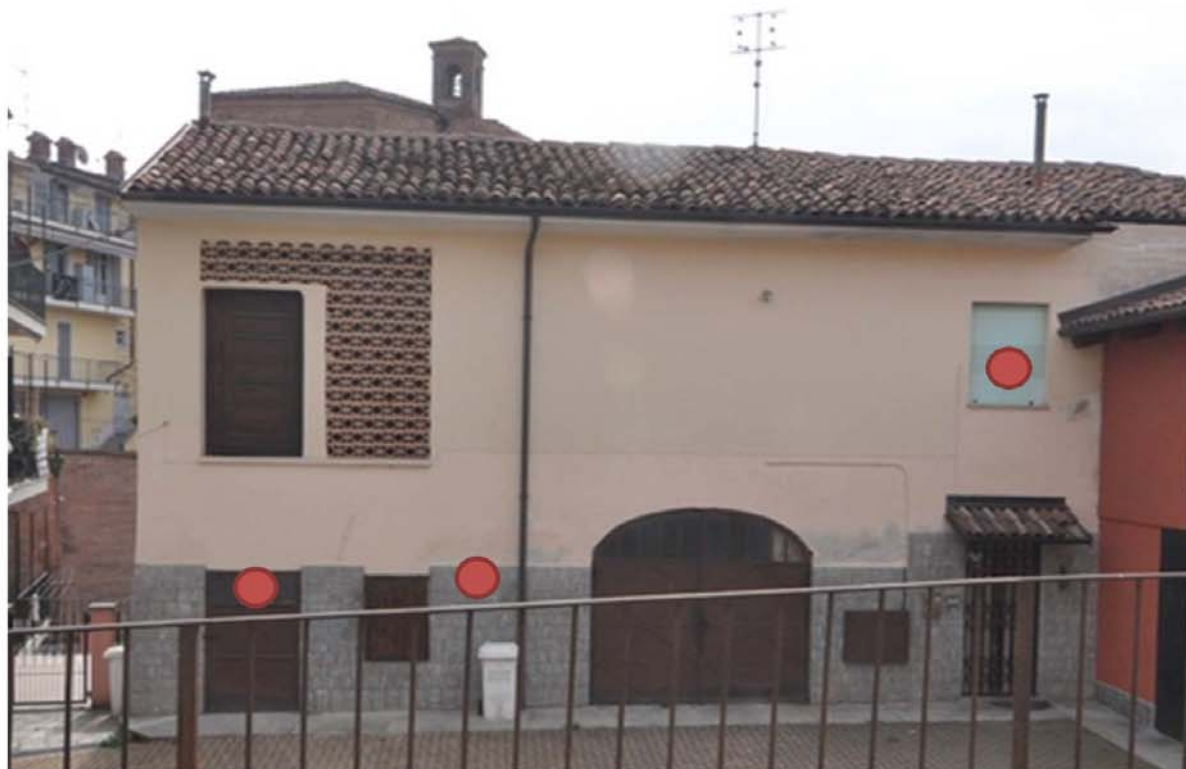
Ubicazione dell'Unità Minima di Intervento (U.M.I.): via Borghetto

Intervento previsto:	Manutenzione ordinaria	Manutenzione straordinaria	Restauro e risanamento conservativo	Ristrutturazione	Demolizione
	X	X	X	X	
Individuazione degli elementi positivi da conservare			Individuazione degli elementi negativi da eliminare o sostituire		
●			●

Indicazioni di progetto		Colori di progetto
Fondo facciata:		
ADEGUATO-NCS S 1005-Y50R		
Basamento:		
Cornicione:		
Zoccolo:		
Persiane:	LEGNO	
Porte:	LEGNO OPPURE NCS 4010-Y50R	
Finestre:	LEGNO OPPURE NCS 4010-Y50R	
Ferri:	FERRO MICACEO COLOR MARRONE	
Prescrizioni:	Rimuovere basamento in pietra. I serramenti dovranno essere in legno. No tapparelle. Colore del fondo da campionarsi per verificare il corretto inserimento ambientale

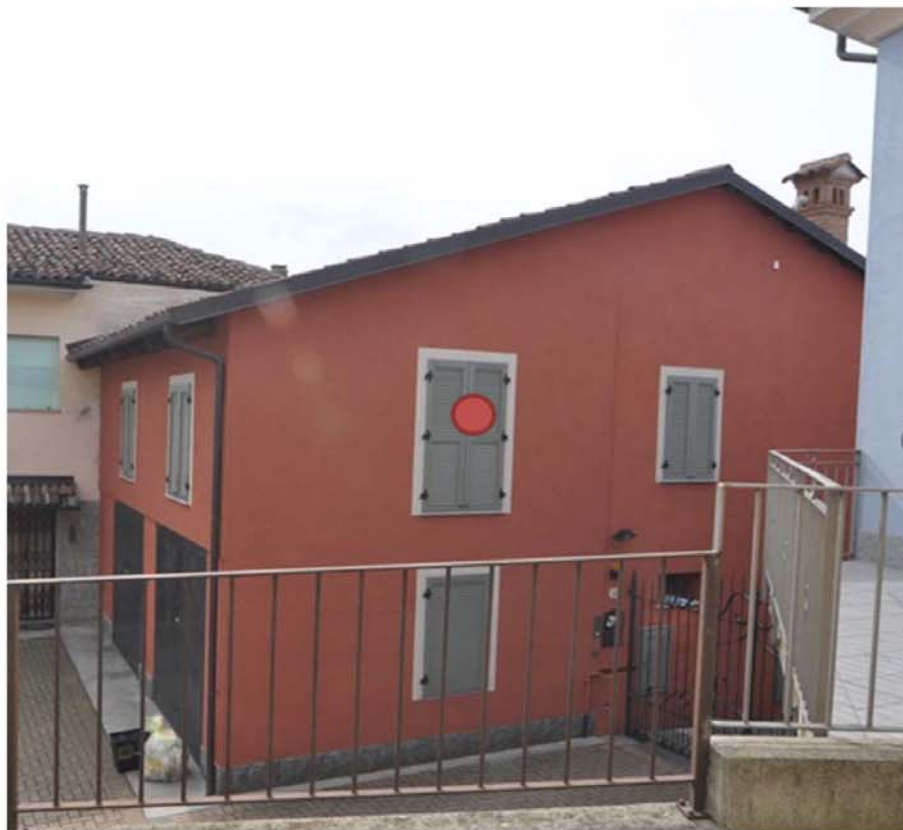
Ubicazione dell'Unità Minima di Intervento (U.M.I.): via Borghetto

Intervento previsto:	Manutenzione ordinaria	Manutenzione straordinaria	Restauro e risanamento conservativo	Ristrutturazione	Demolizione
	X	X	X	X

Individuazione degli elementi positivi da conservare	Individuazione degli elementi negativi da eliminare o sostituire
●	●

Fondo facciata:	
NCS S 1020-Y20R	
Basamento:	
Cornicione:	
Zoccolo:	PIETRA DI LUSERNA
Persiane:	NCS S 2002-Y50R
Porte:	LEGNO
Finestre:	RAL 1013
Ferri:	FERRO MICACEO MARRONE
Prescrizioni:	Rimozione degli inserti in serizzo. Le persiane dovranno essere in legno verniciato e non in alluminio. I cardini dovranno essere dello stesso colore della persiana. Colore del fondo da campionarsi per verificare il corretto inserimento ambientale

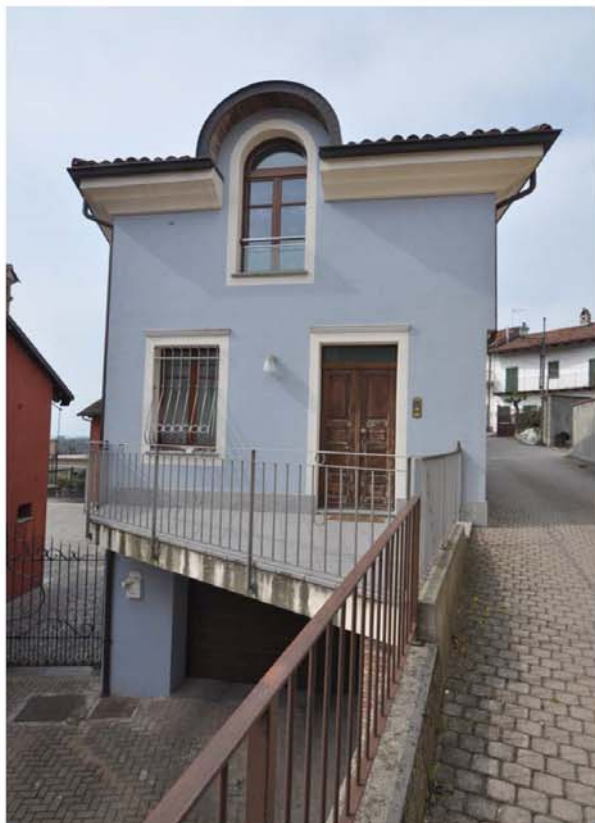
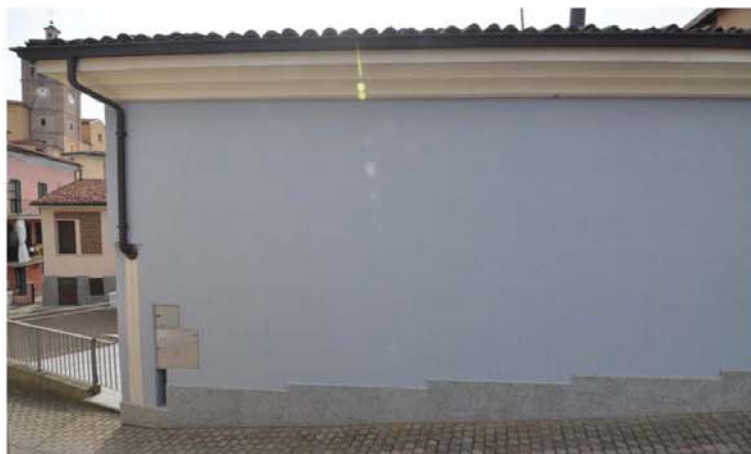
Ubicazione dell'Unità Minima di Intervento (U.M.I.): via Borghetto

<i>Intervento previsto:</i>	<i>Manutenzione ordinaria</i>	<i>Manutenzione straordinaria</i>	<i>Restauro e risanamento conservativo</i>	<i>Ristrutturazione</i>	<i>Demolizione</i>
	X	X	X	X	
Individuazione degli elementi positivi da conservare			Individuazione degli elementi negativi da eliminare o sostituire		
●			●

Fondo facciata:	
NCS S 2005-R80B CORNICI ATTORNO ALLE FINESTRE NCS S 2002-Y50R	
Basamento:	
Cornicione:	
NCS S 2002-Y50R	
Zoccolo: PIETRA DI LUSERNA	
Persiane: NCS S 2002-R	
Porte: LEGNO	
Finestre: NCS S 2002-Y50R	
Ferri:	
Prescrizioni:	Eliminare gli inserti in serizzo. Uniformare l'altezza dello zoccolo. Si consiglia di evitare la cornice attorno alla finestra dell'abbaino. Colore del fondo da campionarsi per verificare il corretto inserimento ambientale

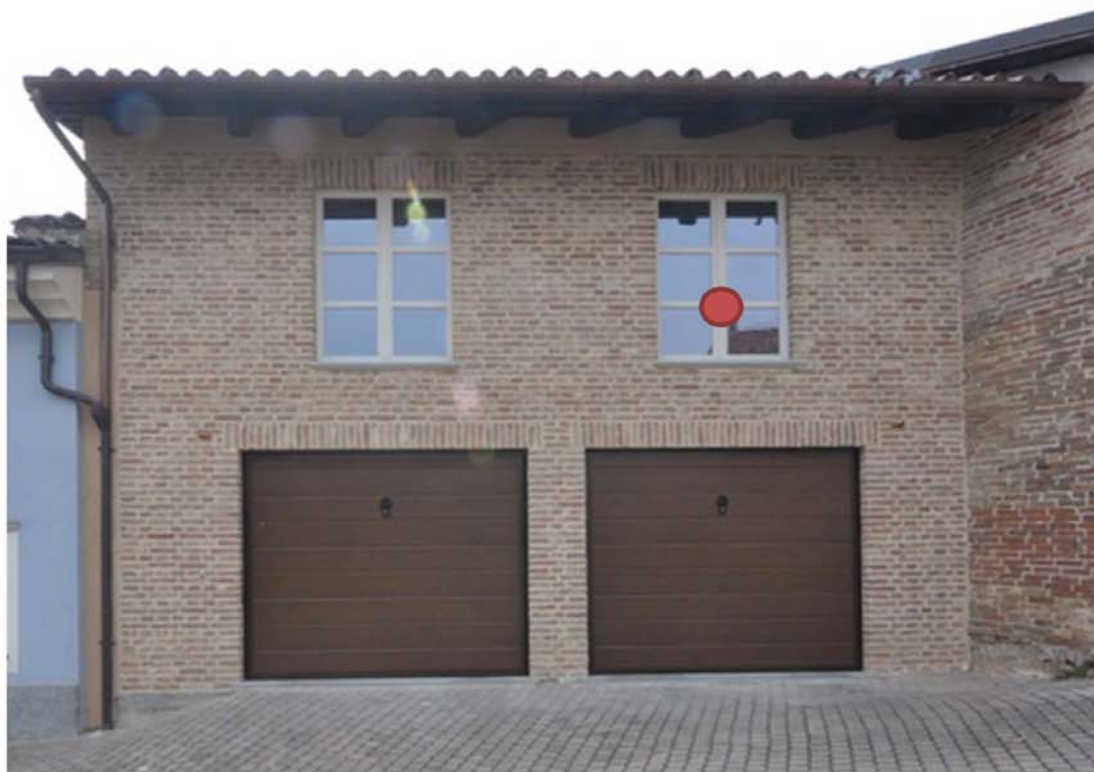
Ubicazione dell'Unità Minima di Intervento (U.M.I.): via Borghetto

Intervento previsto:	Manutenzione ordinaria	Manutenzione straordinaria	Restauro e risanamento conservativo	Ristrutturazione	Demolizione
	X	X	X	X	
Individuazione degli elementi positivi da conservare			Individuazione degli elementi negativi da eliminare o sostituire		
●			●

Indicazioni di progetto		Colori di progetto
Fondo facciata:		
NCS S 1010-Y40R		
Basamento:		
Cornicione:		
Zoccolo:		
Persiane:	EVENTUALI PERSIANE NCS S 3005-Y50R	
Porte:		
Finestre:	ADEGUATO	
Ferri:		
Prescrizioni:	Eliminare gli inserti in serizzo. Intonacare e tinteggiare. Colore del fondo da campionarsi per verificare il corretto inserimento ambientale

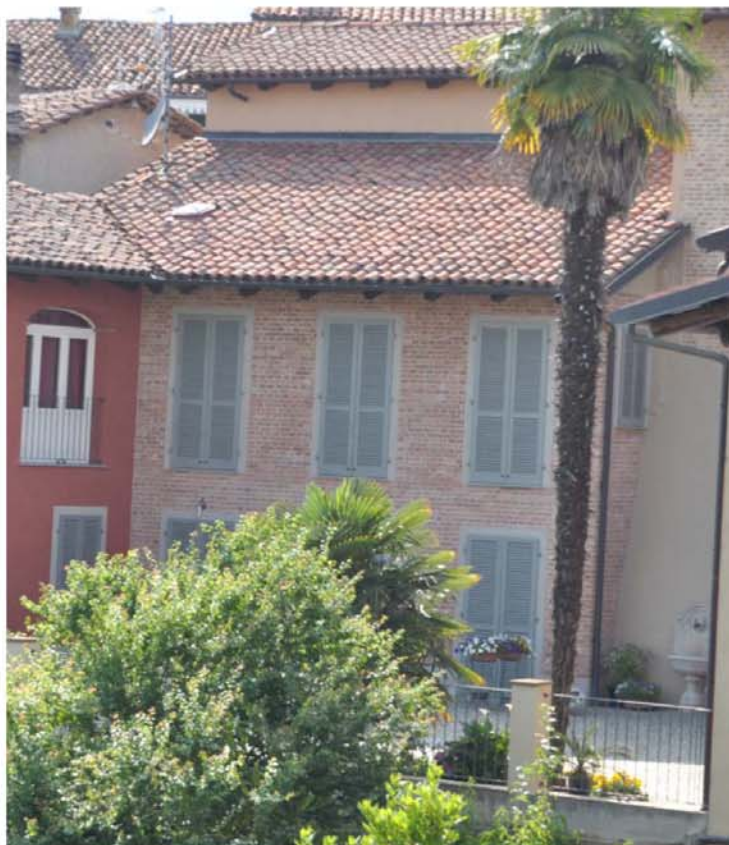
Ubicazione dell'Unità Minima di Intervento (U.M.I.): via Borghetto

Intervento previsto:	Manutenzione ordinaria	Manutenzione straordinaria	Restauro e risanamento conservativo	Ristrutturazione	Demolizione
	X	X	X	X

Individuazione degli elementi positivi da conservare	Individuazione degli elementi negativi da eliminare o sostituire
●	●

Fondo facciata:	
NCS S 1505-Y60R	
Basamento:	
Cornicione:	
Zoccolo:	
Persiane:	NCS S 2005-R90B
Porte:	LEGNO
Finestre:	RAL 1013
Ferri:	FERRO MICACEO GRIGIO SCURO
Prescrizioni:	Colore del fondo da campionarsi per verificare il corretto inserimento ambientale

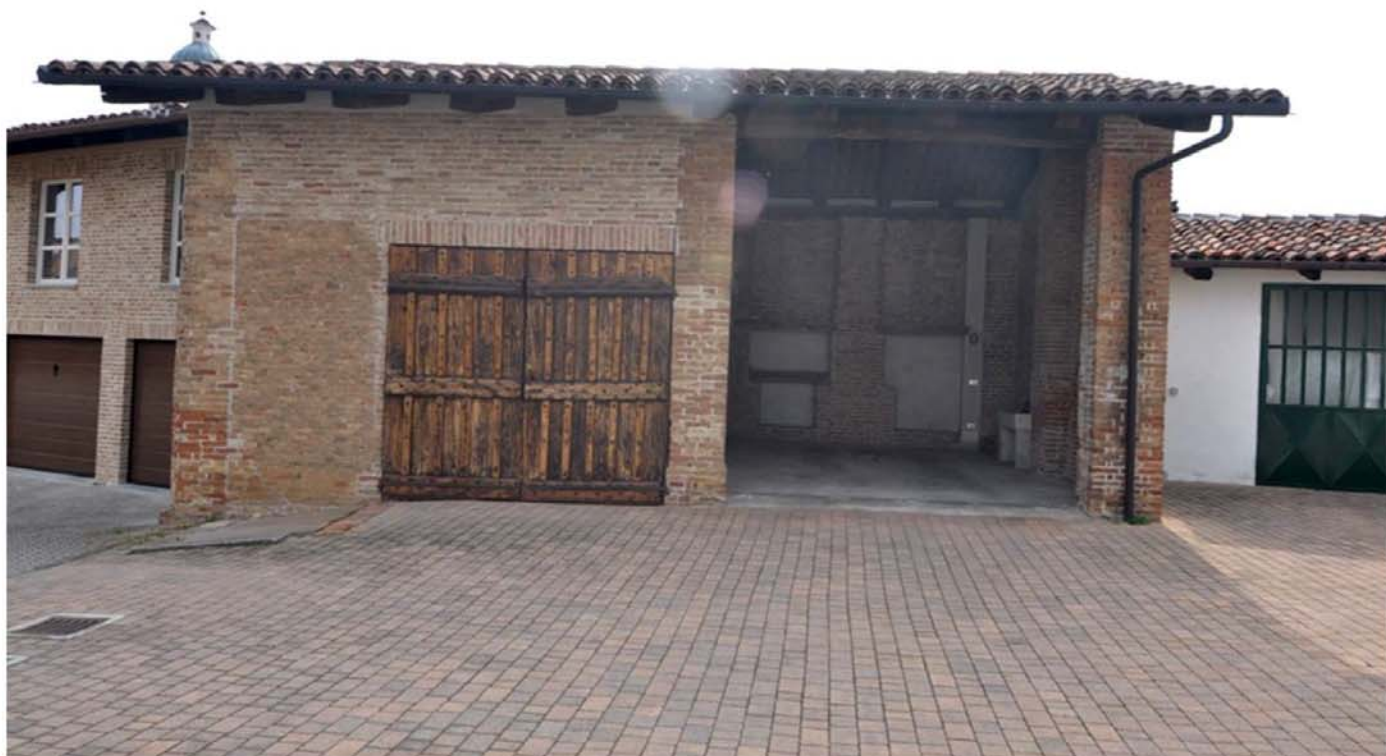
Ubicazione dell'Unità Minima di Intervento (U.M.I.): via Borghetto

Intervento previsto:	Manutenzione ordinaria	Manutenzione straordinaria	Restauro e risanamento conservativo	Ristrutturazione	Demolizione
	X	X	X	X	
Individuazione degli elementi positivi da conservare			Individuazione degli elementi negativi da eliminare o sostituire		
●			●

Indicazioni di progetto		Colori di progetto
Fondo facciata:		
SOLO TAMPONAMENTO TRA I PILASTRI E PARETI LATERALI NCS S 1505-Y60R		
Basamento:		
Cornicione:		
Zoccolo:		
Persiane:	LEGNO	
Porte:		
Finestre:		
Ferri:		
Prescrizioni:	Lasciare a vista i pilastri. Colore del fondo da campionarsi per verificare il corretto inserimento ambientale

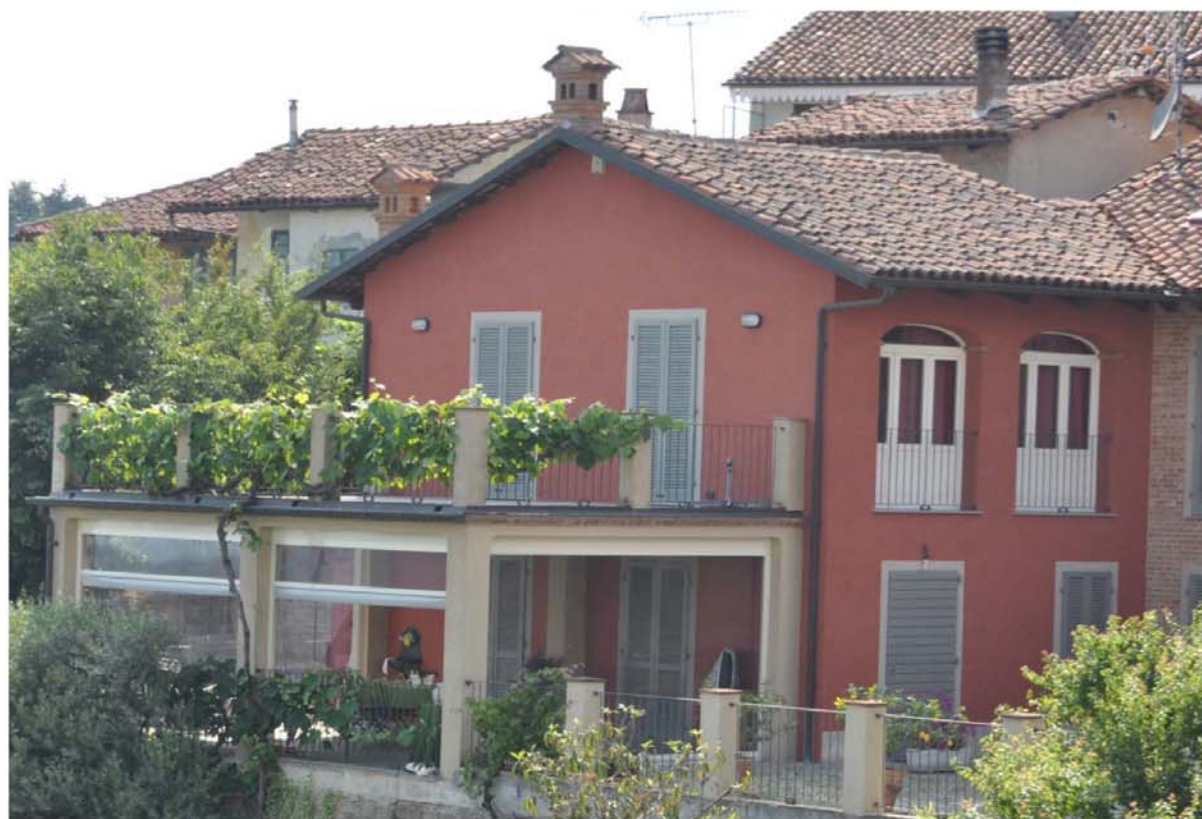
Ubicazione dell'Unità Minima di Intervento (U.M.I.): via Borghetto

Intervento previsto:	Manutenzione ordinaria	Manutenzione straordinaria	Restauro e risanamento conservativo	Ristrutturazione	Demolizione
	X	X	X	X	
Individuazione degli elementi positivi da conservare			Individuazione degli elementi negativi da eliminare o sostituire		
●			●

Indicazioni di progetto		Colori di progetto
Fondo facciata:		
NCS S 2040-Y80R terrazzo NCS S 1505-Y60R		
Basamento:		
Cornicione:		
Zoccolo:		
Persiane:	NCS S 2002-Y50R	
Porte:	LEGNO	
Finestre:	RAL 1013	
Ferri:	FERRO MICACEO MARRONE	
Prescrizioni:	Le persiane devono essere in legno laccato. Colore del fondo da campionarsi per verificare il corretto inserimento ambientale
