COMUNE DI SOMMARIVA PERNO

PIANO DEL COLORE DEL CENTRO STORICO

SP1

schede di progetto

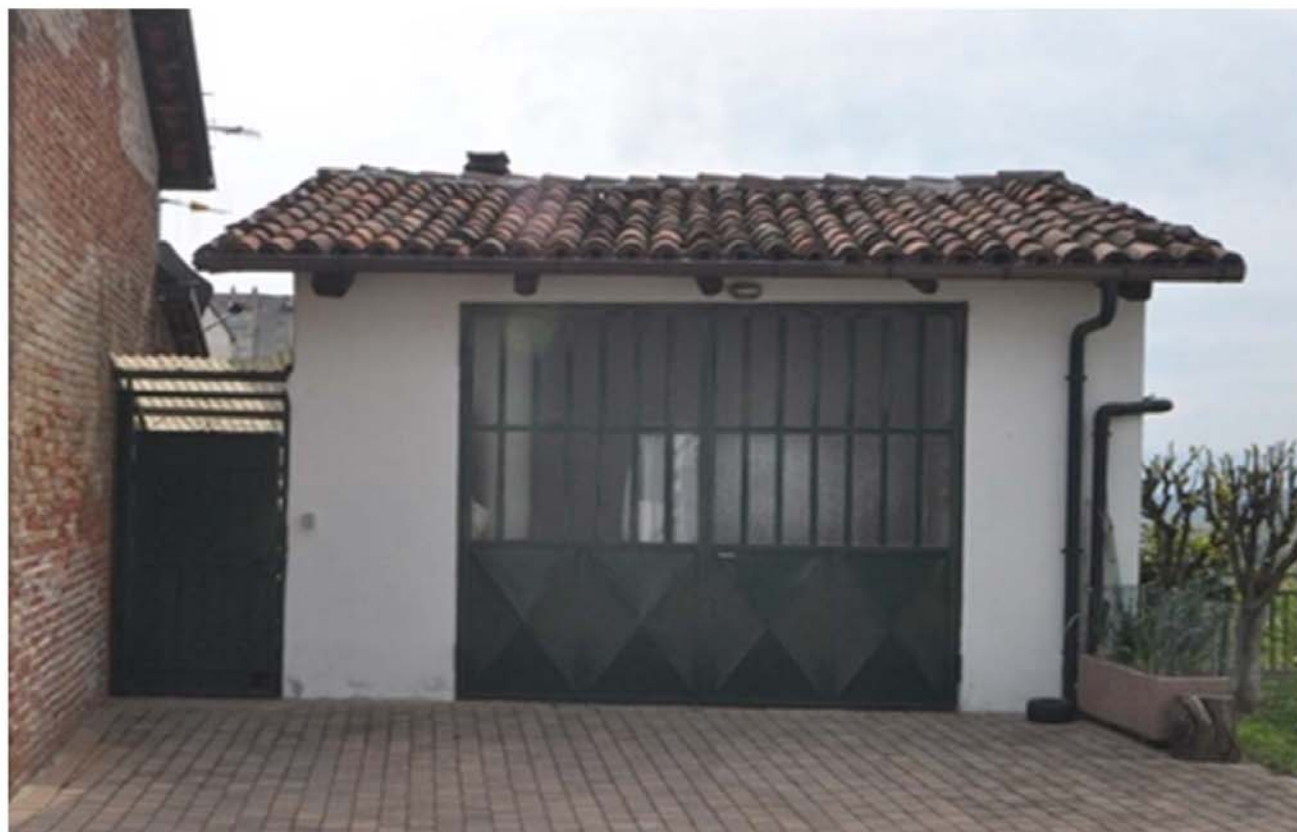
Ubicazione dell'Unità Minima di Intervento (U.M.I.): via Borghetto

Intervento previsto:	Manutenzione ordinaria	Manutenzione straordinaria	Restauro e risanamento conservativo	Ristrutturazione	Demolizione
	X	X	X	X	
Individuazione degli elementi positivi da conservare			Individuazione degli elementi negativi da eliminare o sostituire		
●			●

Indicazioni di progetto		Colori di progetto
Fondo facciata:		
NCS S 1005-Y30R		
Basamento:		
Cornicione:		
Zoccolo:		
Persiane:		
Porte:	NCS S 2002-Y50R	
Finestre:		
Ferri:		
Prescrizioni:	Colore del fondo da campionarsi per verificare il corretto inserimento ambientale

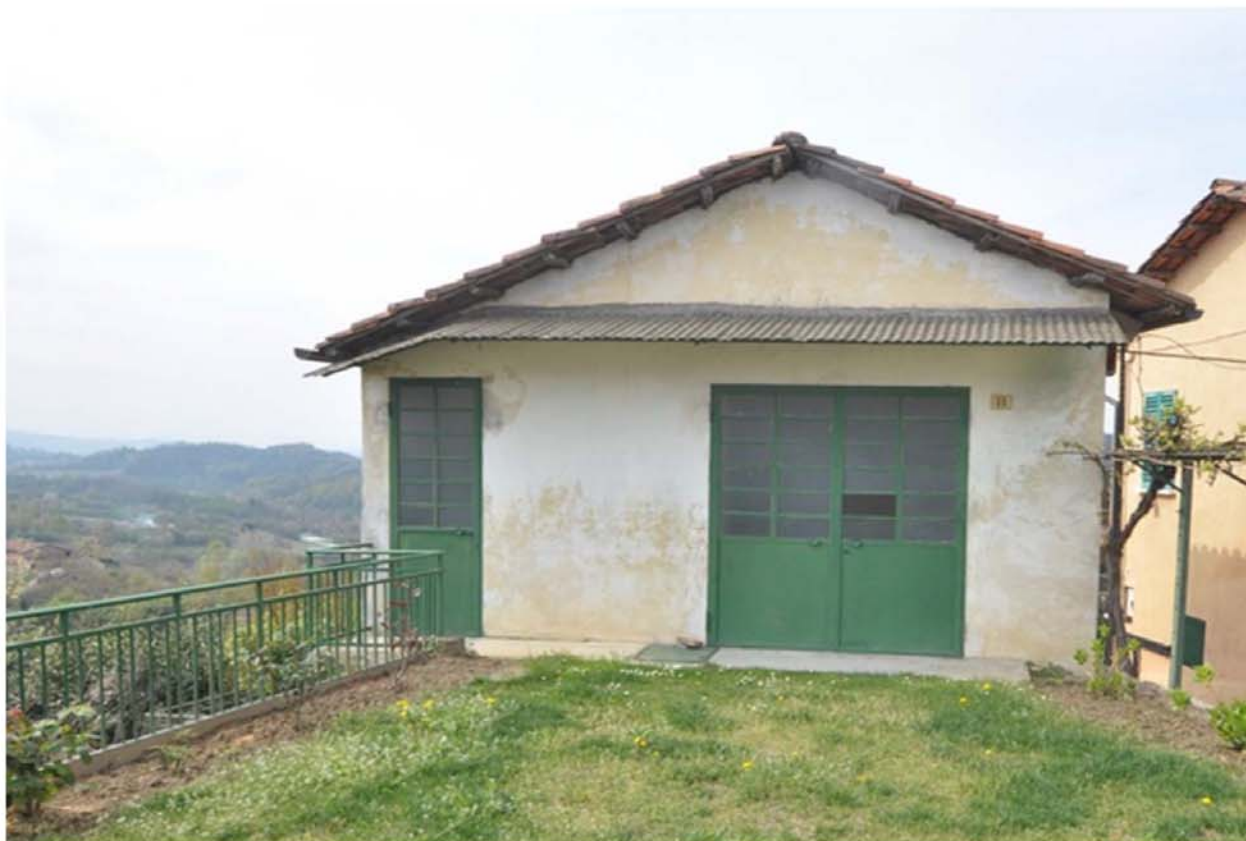
SP1	COMUNE DI SOMMARIVA PERNO	U.M.I.
	PIANO DEL COLORE DEL CENTRO STORICO	62

Intervento previsto:	Manutenzione ordinaria	Manutenzione straordinaria	Restauro e risanamento conservativo	Ristrutturazione	Demolizione
	X				X
Individuazione degli elementi positivi da conservare			Individuazione degli elementi negativi da eliminare o sostituire		
●			●

Indicazioni di progetto		Colori di progetto
Fondo facciata:		
NCS S 1010 Y20R		
Basamento:		
Cornicione:		
Zoccolo:		
Persiane:		
Porte:	NCS S 4040-G20Y	
Finestre:	NCS S 4040-G20Y	
Ferri:		
Prescrizioni:	Si consiglia la sostituzione dei serramenti in metallo con serramenti in legno. Colore del fondo da campionarsi per verificare il corretto inserimento ambientale

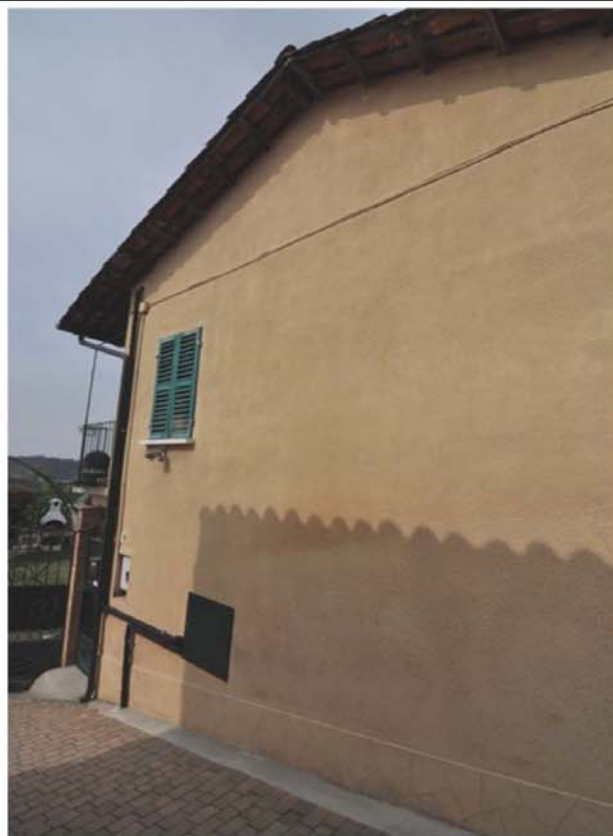
SP1	COMUNE DI SOMMARIVA PERNO	U.M.I.
	PIANO DEL COLORE DEL CENTRO STORICO	63

Intervento previsto:	Manutenzione ordinaria	Manutenzione straordinaria	Restauro e risanamento conservativo	Ristrutturazione	Demolizione
	X	X	X	X

Individuazione degli elementi positivi da conservare	Individuazione degli elementi negativi da eliminare o sostituire
●	●

Indicazioni di progetto	Colori di progetto
-------------------------	--------------------

Fondo facciata:		
NCS S 1015-Y30R		
Basamento:		
Cornicione:		
Zoccolo:		
Persiane:	NCS S 4040-G20Y	
Porte:	LEGNO	
Finestre:	NCS S 4040-G20Y OPPURE RAL 1013	
Ferri:	FERRO MICACEO MARRONE	
Prescrizioni:	Prevedere un intonaco tradizionale frattazzato fine. Colore del fondo da campionarsi per verificare il corretto inserimento ambientale

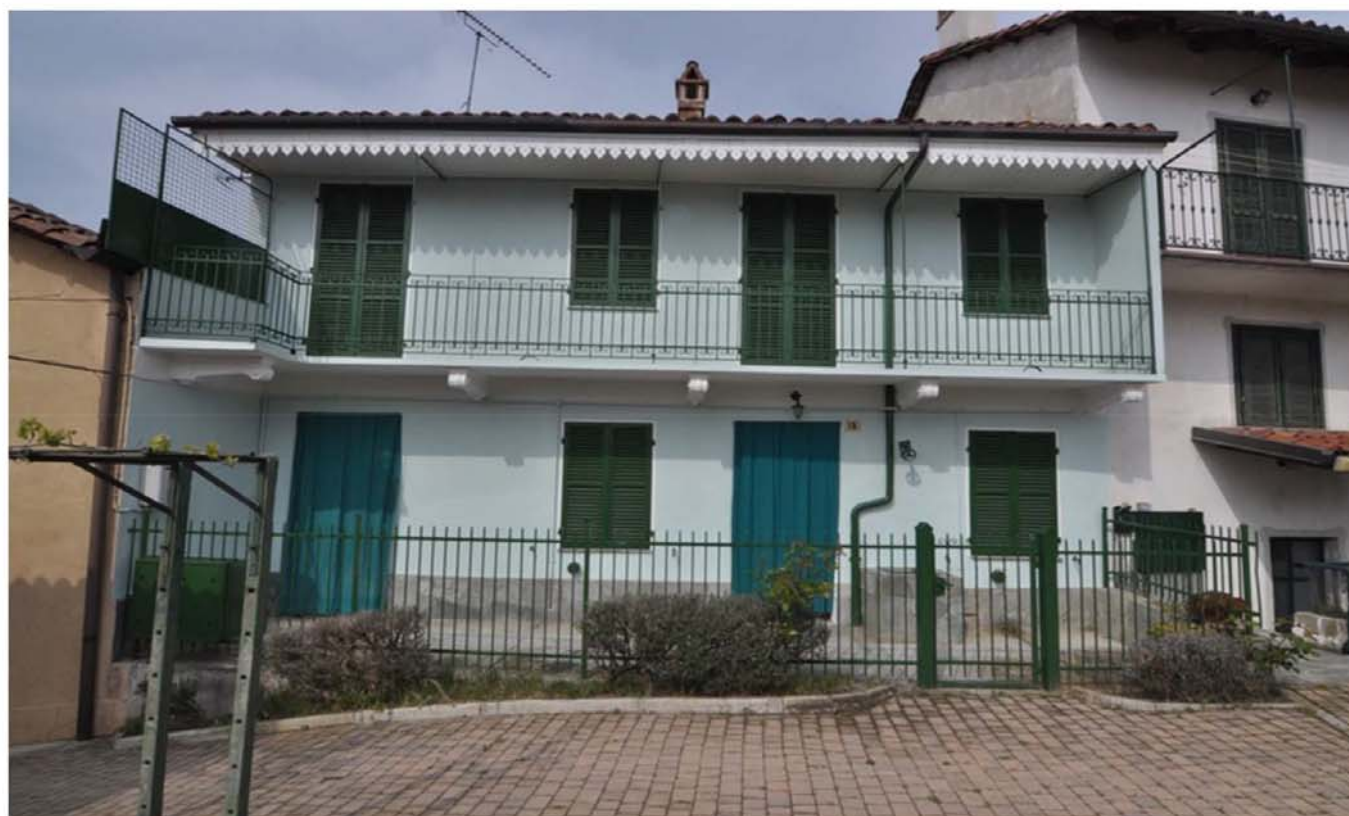
SP1	COMUNE DI SOMMARIVA PERNO	U.M.I.
	PIANO DEL COLORE DEL CENTRO STORICO	64

Intervento previsto:	Manutenzione ordinaria	Manutenzione straordinaria	Restauro e risanamento conservativo	Ristrutturazione	Demolizione
	X	X	X	X	
Individuazione degli elementi positivi da conservare			Individuazione degli elementi negativi da eliminare o sostituire		
●			●

Indicazioni di progetto		Colori di progetto
Fondo facciata:		
NCS S 2005-R90B		
Basamento:		
Cornicione:		
LAMBRECCHINO : NCS S 1502-Y		
Zoccolo:		
Persiane:	NCS S 3010-G20Y	
Porte:	LEGNO	
Finestre:	NCS S 3010-G20Y O RAL 1013	
Ferri:	FERRO MICACEO GRIGIO	
Prescrizioni:	Rimozione dello zoccolo ed eventuale rifacimento con lastre di pietra di Luserna rettangolari di uguale altezza. Colore del fondo da campionarsi per verificare il corretto inserimento ambientale

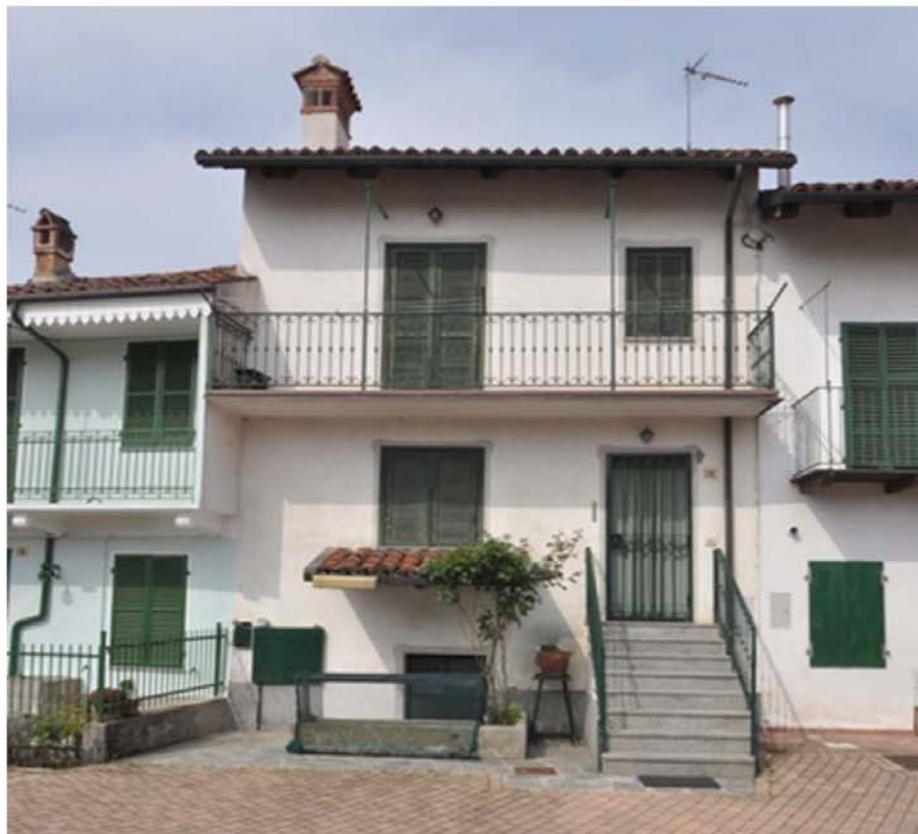
SP1	COMUNE DI SOMMARIVA PERNO	U.M.I.
	PIANO DEL COLORE DEL CENTRO STORICO	65

Intervento previsto:	Manutenzione ordinaria	Manutenzione straordinaria	Restauro e risanamento conservativo	Ristrutturazione	Demolizione
	X	X	X	X	
Individuazione degli elementi positivi da conservare			Individuazione degli elementi negativi da eliminare o sostituire		
●			●

Indicazioni di progetto	Colori di progetto
-------------------------	--------------------

Fondo facciata:	
NCS S 2005-Y50R	
Basamento:	
Cornicione:	
Zoccolo:	
Persiane:	NCS S 3005-Y50R
Porte:	LEGNO
Finestre:	NCS S 3005-Y50R OPPURE RAL 1013
Ferri:	FERRO MICACEO MARRONE
Prescrizioni:	Prevedere un intonaco tradizionale frattazzato fine. Eliminare gli inserti in serizzo. Colore del fondo da campionarsi per verificare il corretto inserimento ambientale

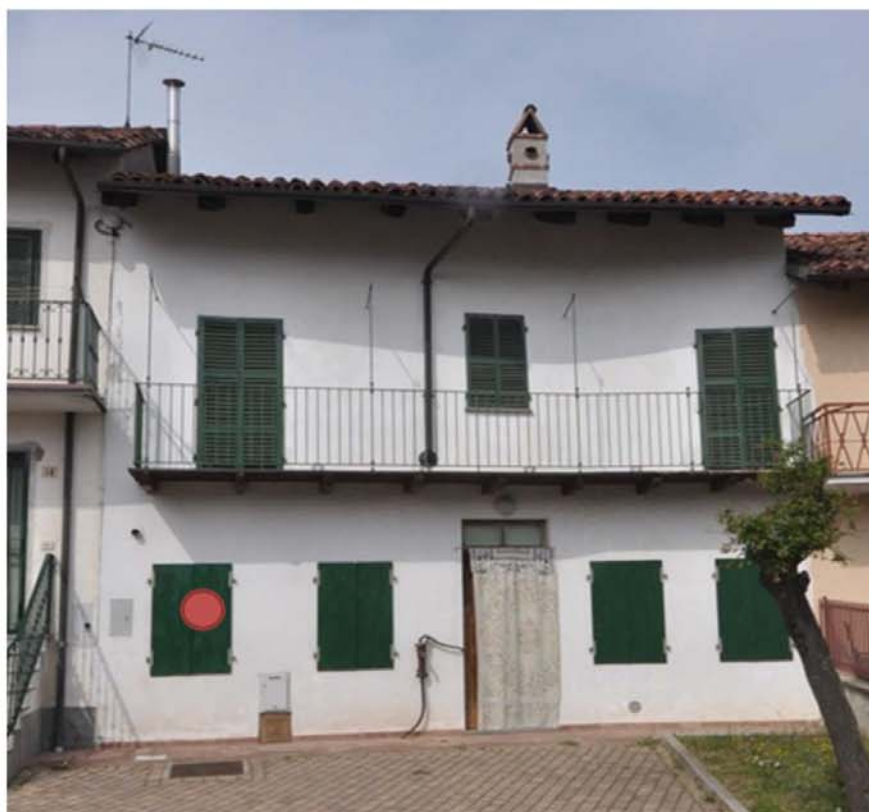
SP1	COMUNE DI SOMMARIVA PERNO	U.M.I.
	PIANO DEL COLORE DEL CENTRO STORICO	66

Intervento previsto:	Manutenzione ordinaria	Manutenzione straordinaria	Restauro e risanamento conservativo	Ristrutturazione	Demolizione
	X	X	X	X	
Individuazione degli elementi positivi da conservare			Individuazione degli elementi negativi da eliminare o sostituire		
●			●

Indicazioni di progetto		Colori di progetto
Fondo facciata:		
NCS 1515-Y30R		
Basamento:		
Cornicione:		
Zoccolo:		
Persiane:	NCS S 2002-Y50R	
Porte:		
Finestre:		
Ferri:		
Prescrizioni:	Prevedere le persiane in sostituzione delle ante. Colore del fondo da campionarsi per verificare il corretto inserimento ambientale

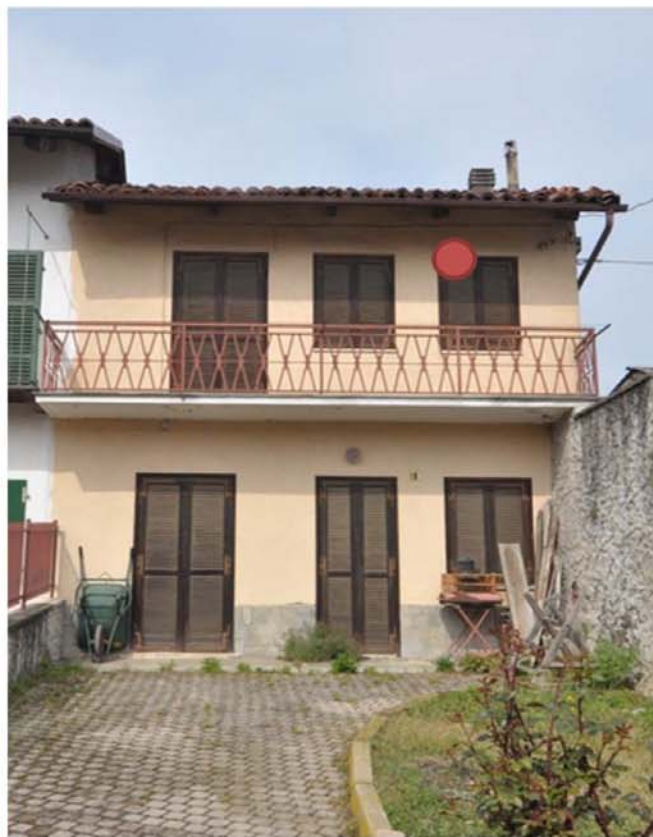
SP1	COMUNE DI SOMMARIVA PERNO	U.M.I.
	PIANO DEL COLORE DEL CENTRO STORICO	67

Intervento previsto:	Manutenzione ordinaria	Manutenzione straordinaria	Restauro e risanamento conservativo	Ristrutturazione	Demolizione
	X	X	X	X	
Individuazione degli elementi positivi da conservare			Individuazione degli elementi negativi da eliminare o sostituire		
●			●

Indicazioni di progetto	Colori di progetto
--------------------------------	---------------------------

Fondo facciata:	
ADEGUATO	
Basamento:	
Cornicione:	
Zoccolo:	
Persiane:	ADEGUATO (ma non in monoblocco)
Porte:	LEGNO
Finestre:	COME LE PERSIANE
Ferri:	FERRO MICACEO MARRONE
Prescrizioni:	Rimuovere i serramenti monoblocco. Prevedere il rifacimento dello zoccolo in intonaco oppure in lastre di pietra di Luserna. GENERALE: i muri di cinta devono essere intonacati oppure rivestiti in mattoni Colore del fondo da campionarsi per verificare il corretto inserimento ambientale

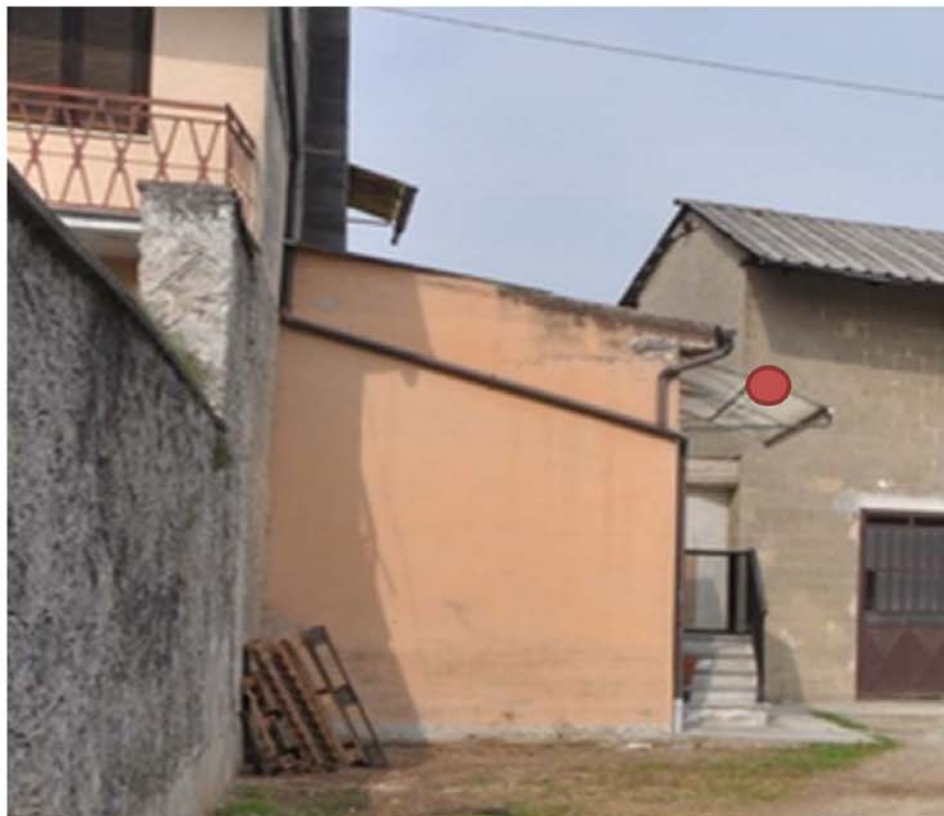
SP1	COMUNE DI SOMMARIVA PERNO	U.M.I.
	PIANO DEL COLORE DEL CENTRO STORICO	68

Intervento previsto:	Manutenzione ordinaria	Manutenzione straordinaria	Restauro e risanamento conservativo	Ristrutturazione	Demolizione
	X				X
Individuazione degli elementi positivi da conservare			Individuazione degli elementi negativi da eliminare o sostituire		
●			●

Indicazioni di progetto	Colori di progetto
--------------------------------	---------------------------

Fondo facciata:	
NCS S 1505-Y60R	
Basamento:	
Cornicione:	
Zoccolo:	
Persiane:	
Porte:	NCS S 6030-Y70R OPPURE LEGNO
Finestre:	NCS S 6030-Y70R OPPURE LEGNO
Ferri:	FERRO MICACEO COLOR MARRONE
Prescrizioni:	Colore del fondo da campionarsi per verificare il corretto inserimento ambientale

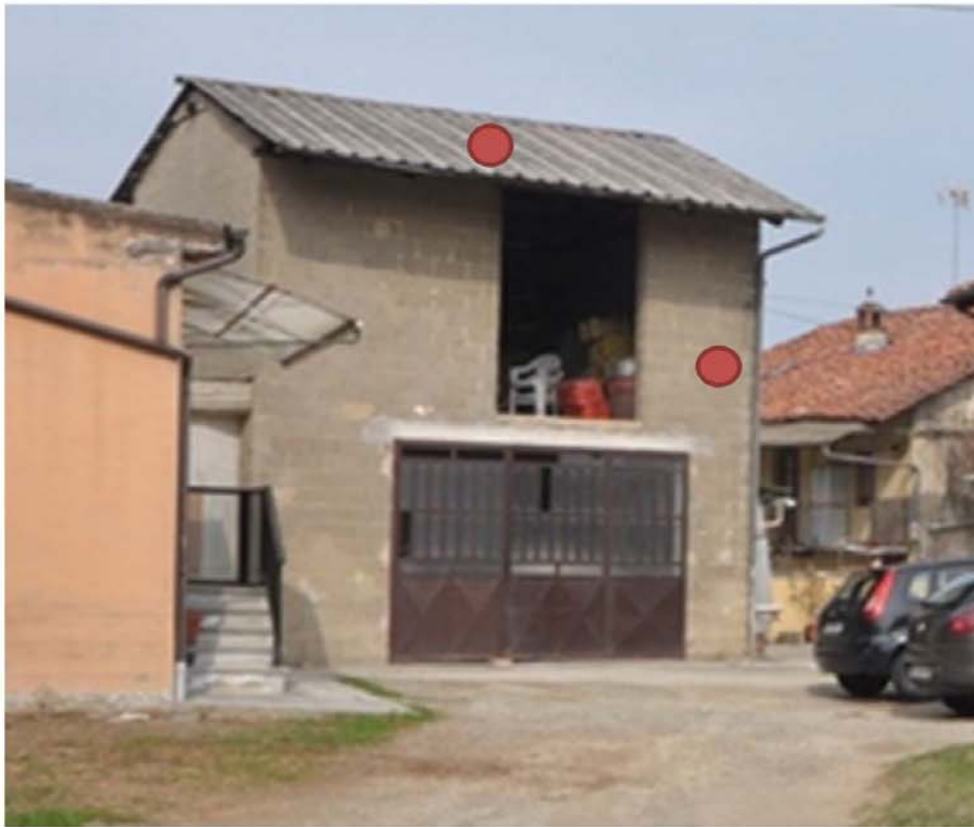
SP1	COMUNE DI SOMMARIVA PERNO	U.M.I.
	PIANO DEL COLORE DEL CENTRO STORICO	69

Intervento previsto:	Manutenzione ordinaria	Manutenzione straordinaria	Restauro e risanamento conservativo	Ristrutturazione	Demolizione
	X				X
Individuazione degli elementi positivi da conservare			Individuazione degli elementi negativi da eliminare o sostituire		
●			●

Indicazioni di progetto		Colori di progetto
Fondo facciata:		
NCS S 1505-Y60R		
Basamento:		
Cornicione:		
Zoccolo:		
Persiane:		
Porte:	NCS S 6030-Y70R OPPURE LEGNO	
Finestre:	NCS S 6030-Y70R OPPURE LEGNO	
Ferri:	FERRO MICACEO MARRONE	
Prescrizioni:	Prevedere un intonaco tradizionale frattazzato fine. Adeguare le dimensioni delle aperture. Si consiglia la sostituzione del portone con un serramento in legno. Colore del fondo da campionarsi per verificare il corretto inserimento ambientale

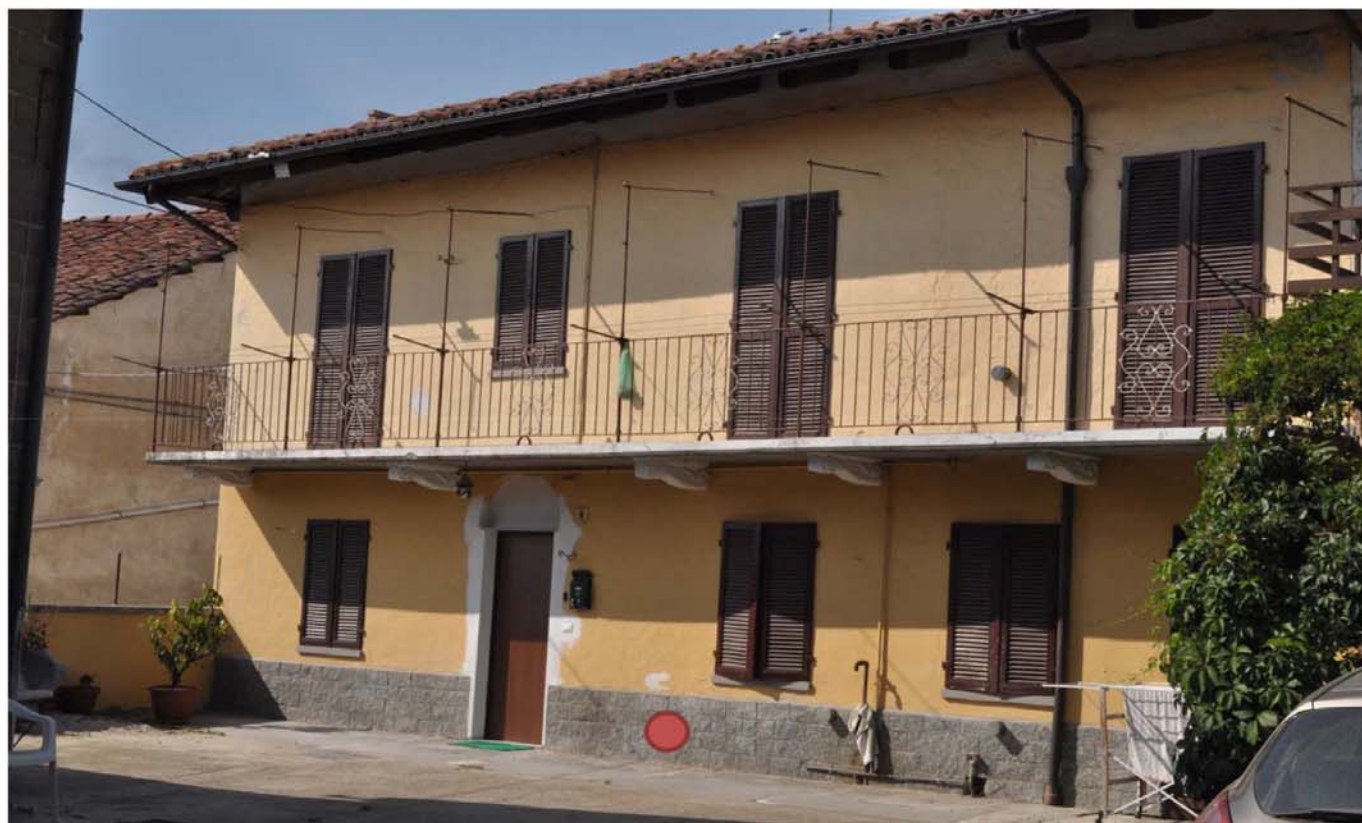
SP1	COMUNE DI SOMMARIVA PERNO	U.M.I.
	PIANO DEL COLORE DEL CENTRO STORICO	70

Intervento previsto:	Manutenzione ordinaria	Manutenzione straordinaria	Restauro e risanamento conservativo	Ristrutturazione	Demolizione
	X	X	X	X	
Individuazione degli elementi positivi da conservare			Individuazione degli elementi negativi da eliminare o sostituire		
●			●

Indicazioni di progetto		Colori di progetto
Fondo facciata:		
ADEGUATO		
Basamento:		
Cornicione:		
Zoccolo:		
Persiane:	ADEGUATO	
Porte:	LEGNO	
Finestre:	ADEGUATO	
Ferri:	ADEGUATO	
Prescrizioni:	Si consiglia la rimozione dello zoccolo o l'eventuale sostituzione con pietra di Luserna a lastre. Colore del fondo da campionarsi per verificare il corretto inserimento ambientale

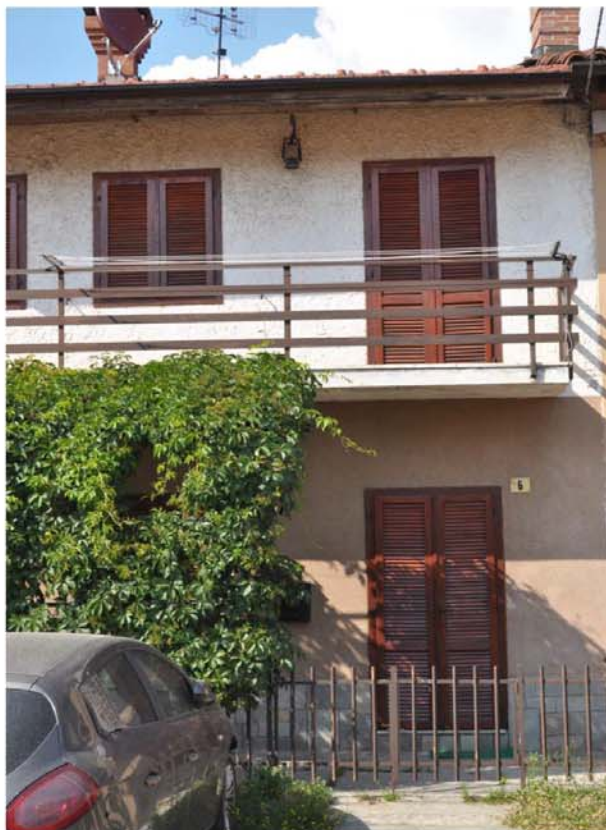
SP1	COMUNE DI SOMMARIVA PERNO	U.M.I.
	PIANO DEL COLORE DEL CENTRO STORICO	71

Intervento previsto:	Manutenzione ordinaria	Manutenzione straordinaria	Restauro e risanamento conservativo	Ristrutturazione	Demolizione
	X	X	X	X

Individuazione degli elementi positivi da conservare **Individuazione degli elementi negativi da eliminare o sostituire**

Indicazioni di progetto	Colori di progetto
-------------------------	--------------------

Fondo facciata:	
NCS S 2040-Y80R	
Basamento:	
Cornicione:	
Zoccolo:	
Persiane:	
Porte:	
Finestre:	
Ferri:	
Prescrizioni:	Prevedere un intonaco tradizionale frattazzato fine. Adeguare la ringhiera alle tipologie previste. Colore del fondo da campionarsi per verificare il corretto inserimento ambientale

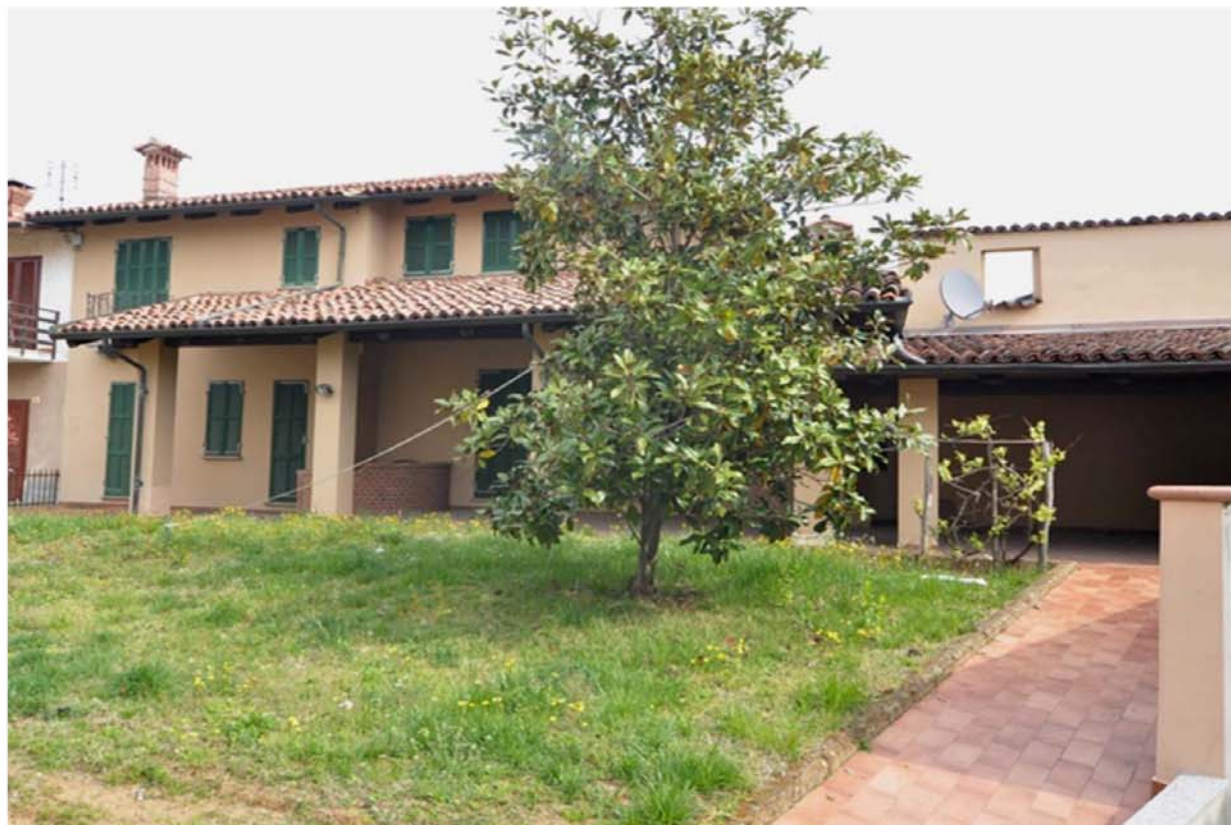
SP1	COMUNE DI SOMMARIVA PERNO	U.M.I.
	PIANO DEL COLORE DEL CENTRO STORICO	72

Intervento previsto:	Manutenzione ordinaria	Manutenzione straordinaria	Restauro e risanamento conservativo	Ristrutturazione	Demolizione
	X	X	X	X	
Individuazione degli elementi positivi da conservare			Individuazione degli elementi negativi da eliminare o sostituire		
●			●

Indicazioni di progetto		Colori di progetto
Fondo facciata:		■
NCS 1510-Y50R		
Basamento:		■
Cornicione:		■
Zoccolo:		■
Persiane:	NCS S 4040-G20Y	
Porte:	LEGNO	■
Finestre:	NCS S 4040-G20Y OPPURE RAL 1013	
Ferri:	FERRO MICACEO GRIGIO	■
Prescrizioni:	La recinzione deve avere lo stesso colore del fondo della casa. Colore del fondo da campionarsi per verificare il corretto inserimento ambientale

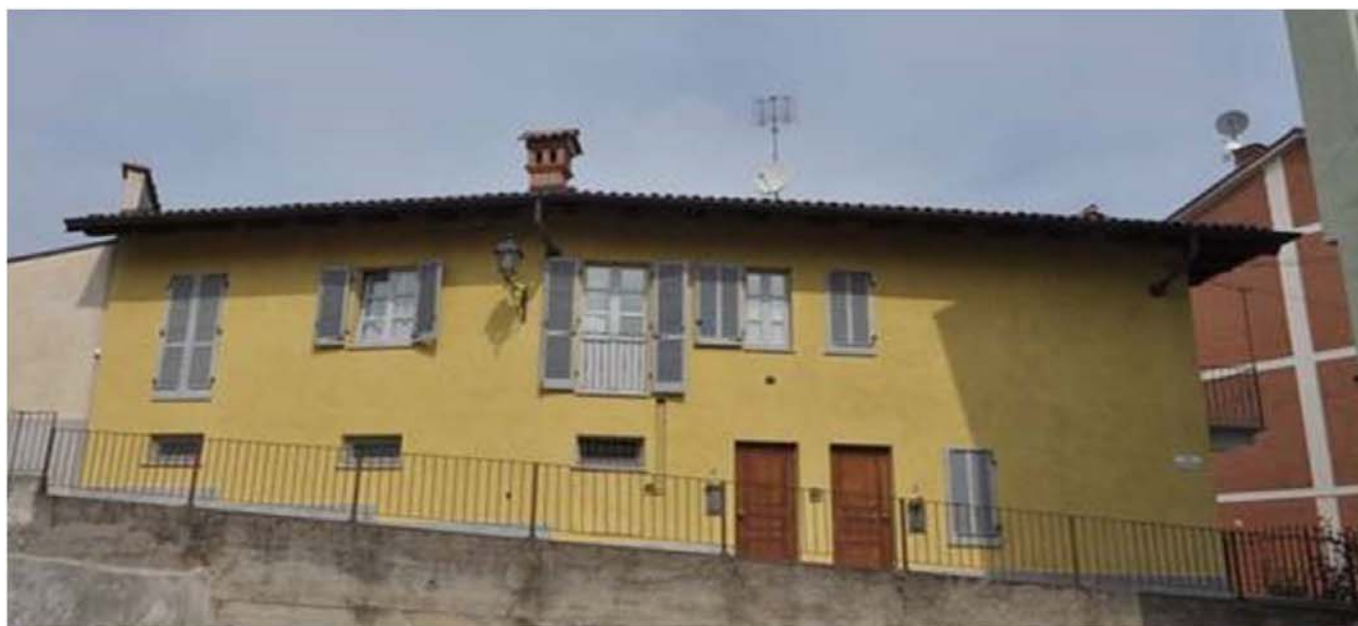
SP1	COMUNE DI SOMMARIVA PERNO	U.M.I.
	PIANO DEL COLORE DEL CENTRO STORICO	73

Intervento previsto:	Manutenzione ordinaria	Manutenzione straordinaria	Restauro e risanamento conservativo	Ristrutturazione	Demolizione
	X	X	X	X	
Individuazione degli elementi positivi da conservare			Individuazione degli elementi negativi da eliminare o sostituire		
●			●

Indicazioni di progetto		Colori di progetto
Fondo facciata:		
NCS S 1515-Y		
Basamento:		
Cornicione:		
Zoccolo:	PIETRA DI LUSERNA	
Persiane:	NCS 2005-R90B	
Porte:	LEGNO	
Finestre:	RAL 1013	
Ferri:	FERRO MICACEO GRIGIO SCURO	
Prescrizioni:	Uniformare l'altezza delle pietre dello zoccolo. Colore del fondo da campionarsi per verificare il corretto inserimento ambientale

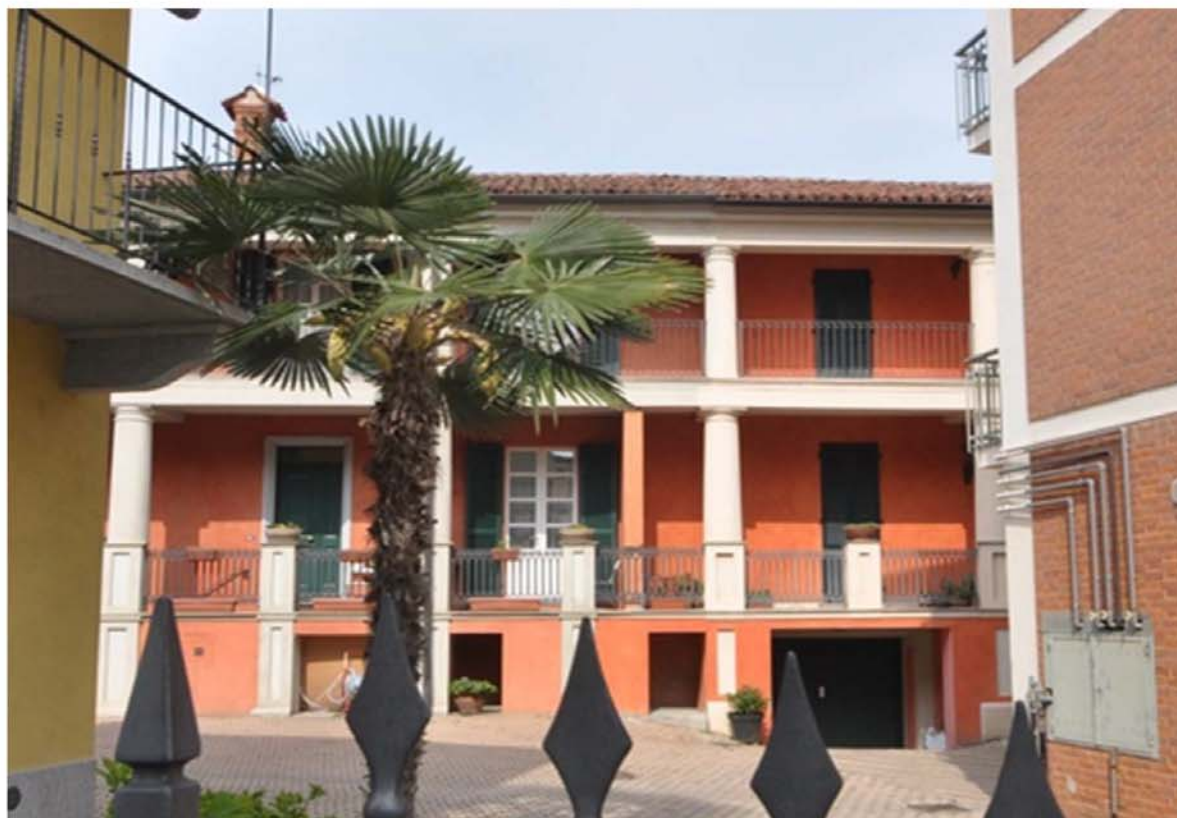
SP1	COMUNE DI SOMMARIVA PERNO	U.M.I.
	PIANO DEL COLORE DEL CENTRO STORICO	74

Intervento previsto:	Manutenzione ordinaria	Manutenzione straordinaria	Restauro e risanamento conservativo	Ristrutturazione	Demolizione
	X	X	X	X	
Individuazione degli elementi positivi da conservare			Individuazione degli elementi negativi da eliminare o sostituire		
●			●

Indicazioni di progetto		Colori di progetto
Fondo facciata:		
NCS S 2040-Y80R COLONNE E FASCE MARCAPIANO NCS 1502-R		
Basamento:		
Cornicione:		
Zoccolo:		
Persiane:	ADEGUATO	
Porte:	LEGNO	
Finestre:	RAL 1013 OPPURE COME PERSIANE	
Ferri:	FERRO MICACEO COLOR GRIGIO SCURO	
Prescrizioni:	Colore del fondo da campionarsi per verificare il corretto inserimento ambientale

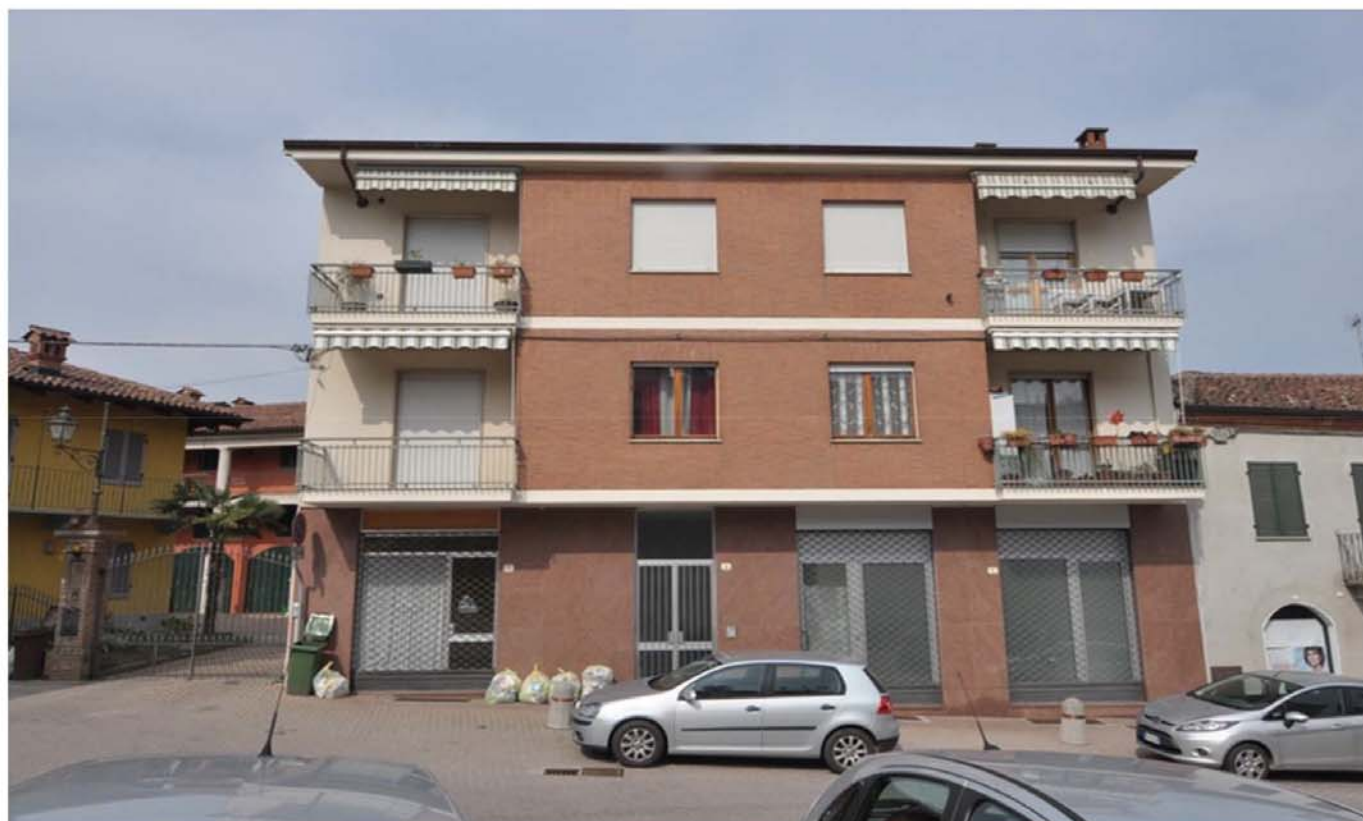
SP1	COMUNE DI SOMMARIVA PERNO	U.M.I.
	PIANO DEL COLORE DEL CENTRO STORICO	75

Intervento previsto:	Manutenzione ordinaria	Manutenzione straordinaria	Restauro e risanamento conservativo	Ristrutturazione	Demolizione
	X	X	X	X	
Individuazione degli elementi positivi da conservare			Individuazione degli elementi negativi da eliminare o sostituire		
●			●

Indicazioni di progetto		Colori di progetto
Fondo facciata:		
NCS S 2005-Y20R		
Basamento:		
NCS S 2502-Y		
Cornicione:		
NCS S 2005-Y20R		
Zoccolo:		
Persiane:		
Porte:	NCS S 2502-B ANCHE VETRINE	
Finestre:	RAL 1013	
Ferri:	FERRO MICACEO GRIGIO SCURO	
Prescrizioni:	Si consiglia il ridimensionamento delle aperture. Le persiane dovranno essere inserite solo in caso di ridimensionamento delle aperture. Colore del fondo da campionarsi per verificare il corretto inserimento ambientale.

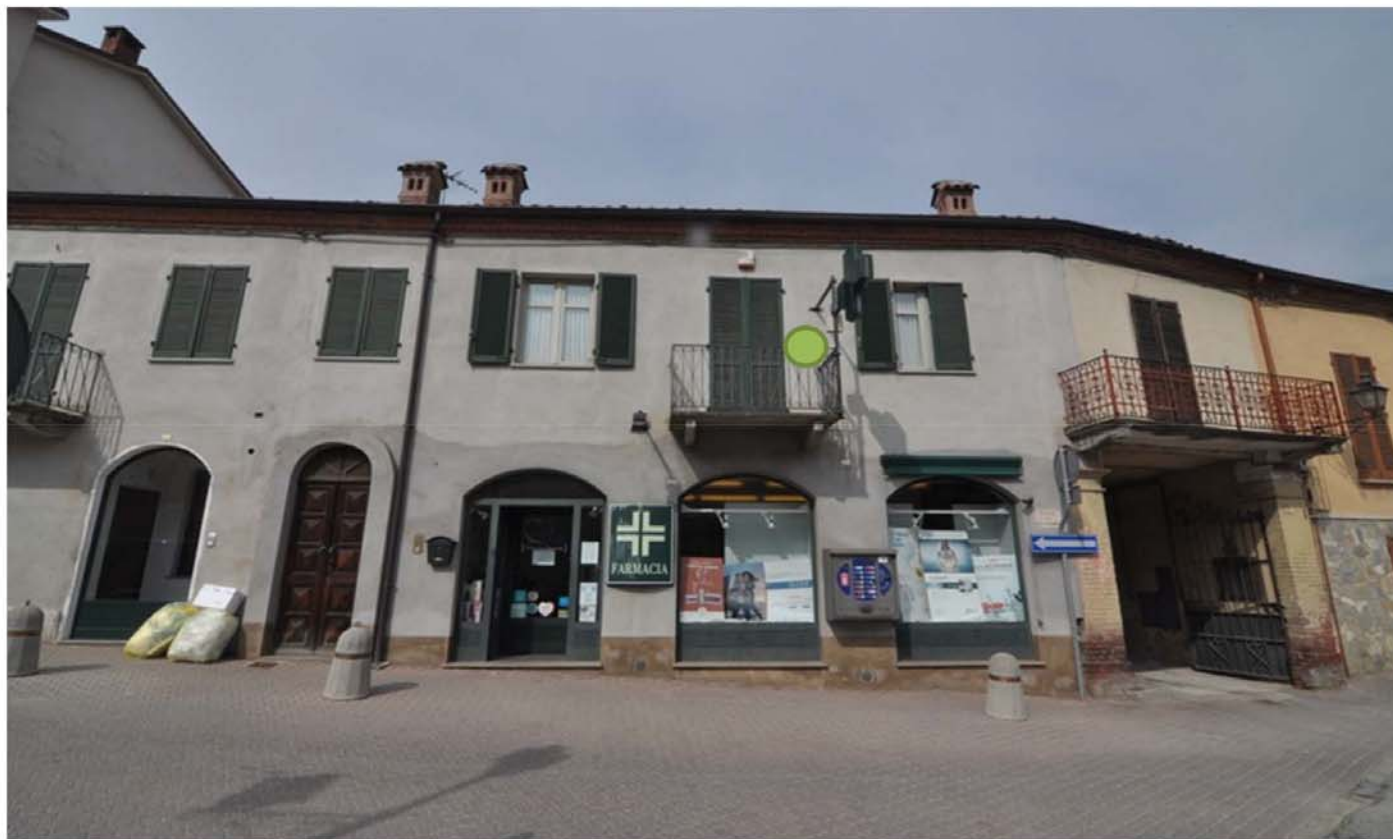
SP1	COMUNE DI SOMMARIVA PERNO	U.M.I.
	PIANO DEL COLORE DEL CENTRO STORICO	76

Intervento previsto:	Manutenzione ordinaria	Manutenzione straordinaria	Restauro e risanamento conservativo	Ristrutturazione	Demolizione
	X	X	X	X	
Individuazione degli elementi positivi da conservare			Individuazione degli elementi negativi da eliminare o sostituire		
●			●

Indicazioni di progetto		Colori di progetto
Fondo facciata:		
NCS S 1020-Y20R		
Basamento:		
Cornicione:		
LASCIARE IL CORNICIONE IN MATTONI		
Zoccolo:		
Persiane:	NCS S 3010-G20Y	
Porte:	LEGNO	
Finestre:	RAL 1013 OPPURE NCS S 3010-G20Y	
Ferri:	NCS S 3010-G20Y	
Prescrizioni:	Colore del fondo da campionarsi per verificare il corretto inserimento ambientale.

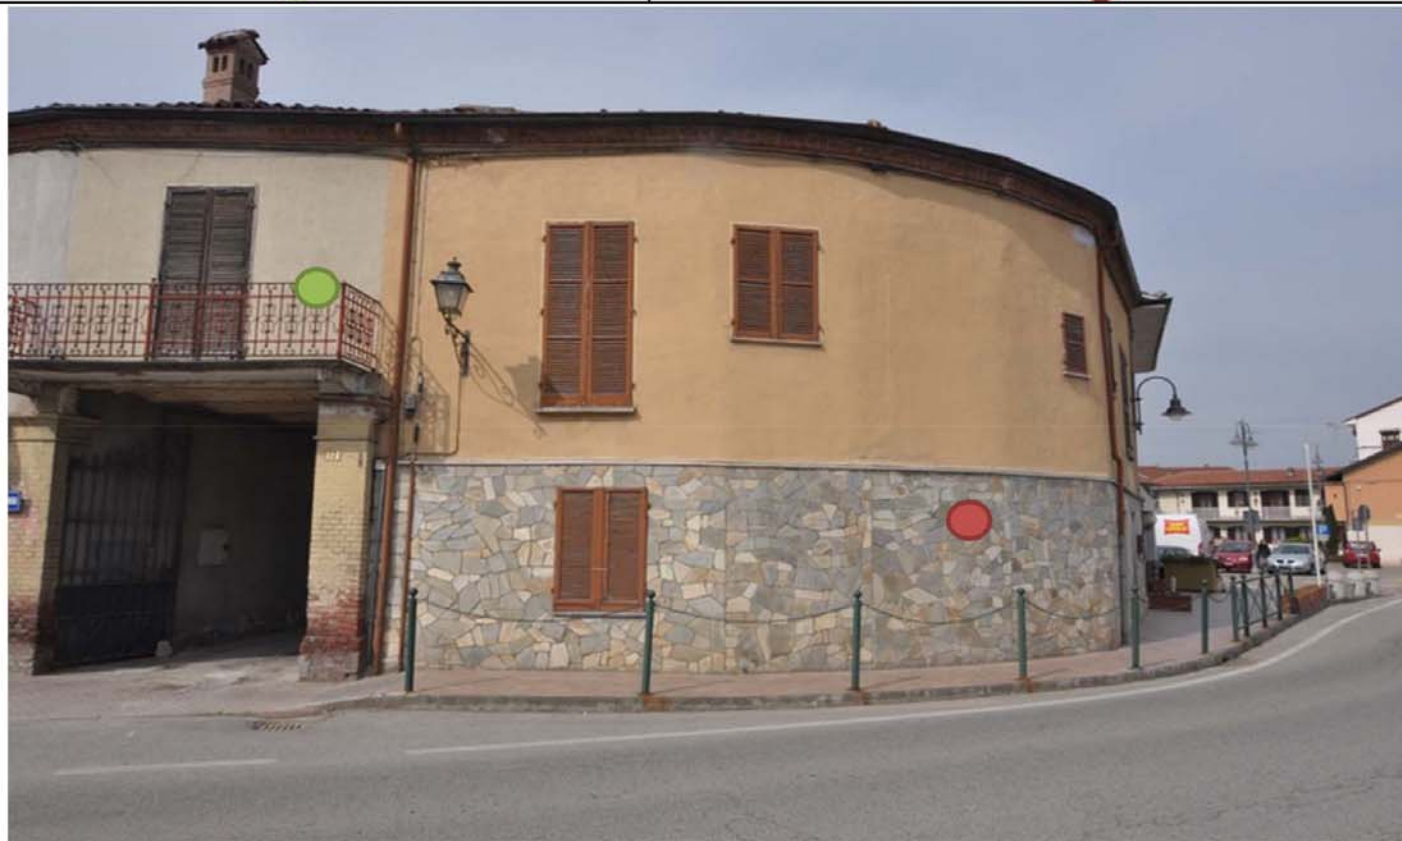
SP1	COMUNE DI SOMMARIVA PERNO	U.M.I.
	PIANO DEL COLORE DEL CENTRO STORICO	77

Intervento previsto:	Manutenzione ordinaria	Manutenzione straordinaria	Restauro e risanamento conservativo	Ristrutturazione	Demolizione
	X	X	X	X	
Individuazione degli elementi positivi da conservare			Individuazione degli elementi negativi da eliminare o sostituire		
●			●

Indicazioni di progetto		Colori di progetto
Fondo facciata:		
NCS S 1020-Y20R		
Basamento:		
Cornicione:		
LASCIARE IL CORNICIONE IN MATTONI		
Zoccolo:		
Persiane:	LEGNO OPPURE NCS S 6030-Y70R	
Porte:	LEGNO	
Finestre:	LEGNO OPPURE NCS S 6030-Y70R	
Ferri:	FERRO MICACEO GRIGIO	
Prescrizioni:	Lo zoccolo in pietra deve essere rimosso ed intonacato fino a terra. Colore del fondo da campionarsi per verificare il corretto inserimento ambientale

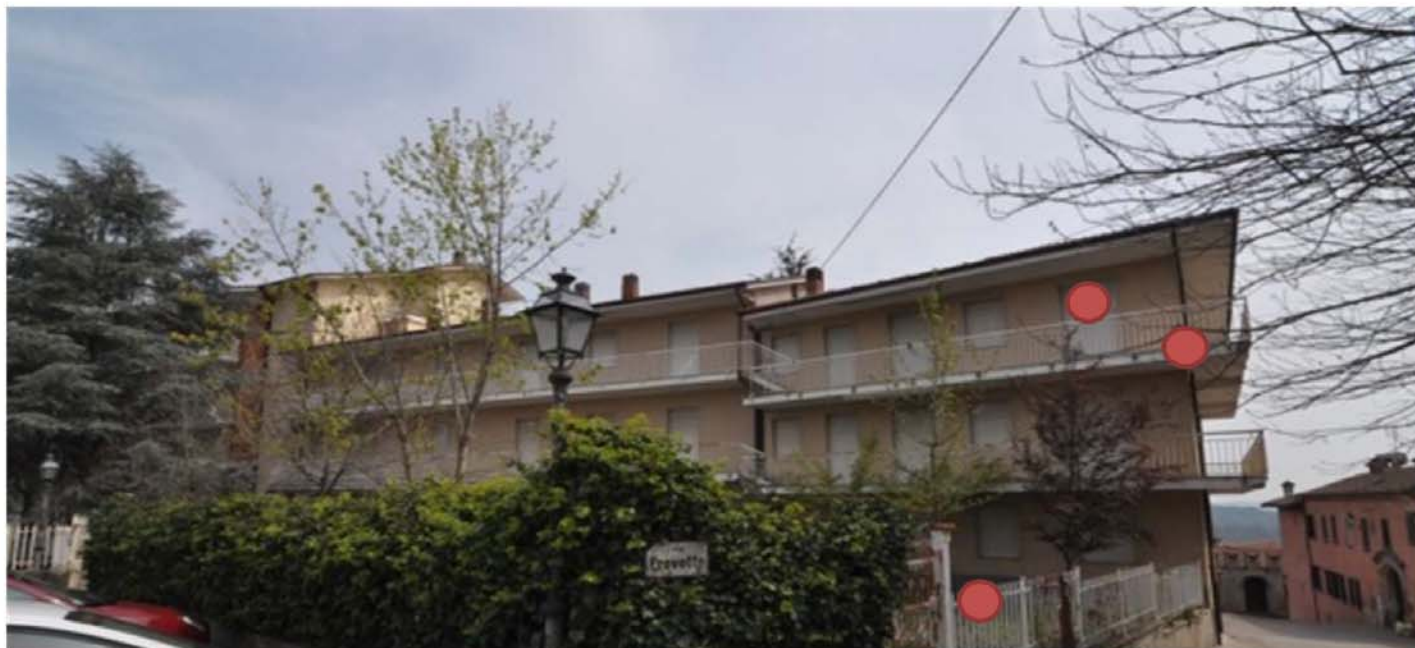
SP1	COMUNE DI SOMMARIVA PERNO	U.M.I.
	PIANO DEL COLORE DEL CENTRO STORICO	78

Intervento previsto:	Manutenzione ordinaria	Manutenzione straordinaria	Restauro e risanamento conservativo	Ristrutturazione	Demolizione
	X	X	X		
Individuazione degli elementi positivi da conservare			Individuazione degli elementi negativi da eliminare o sostituire		
●			●

Indicazioni di progetto		Colori di progetto
Fondo facciata:		
NCS S 2005-Y50R MURETTO DI RECINZIONE: NCS S 2005-Y40R		
Basamento:		
FINO A PRIMO BALCONE NCS S 3005-Y80R		
Cornicione:		
NCS S 1002-R E SOLETTA BALCONI		
Zoccolo:		
Persiane:	NCS S 3020-G10Y	
Porte:	LEGNO	
Finestre:	NCS S 3020-G10Y OPPURE RAL 1013	
Ferri:	FERRO MICACEO MARRONE	
Prescrizioni:	l'intonaco deve essere di tipo tradizionale. Le ringhiere devono essere sostituite con una tipologia alla piemontese tradizionale. Le tapparelle devono essere sostituite con persiane in legno verniciate. Si consiglia il ridimensionamento dei balconi. Colore del fondo da campionarsi per verificare il corretto inserimento ambientale.

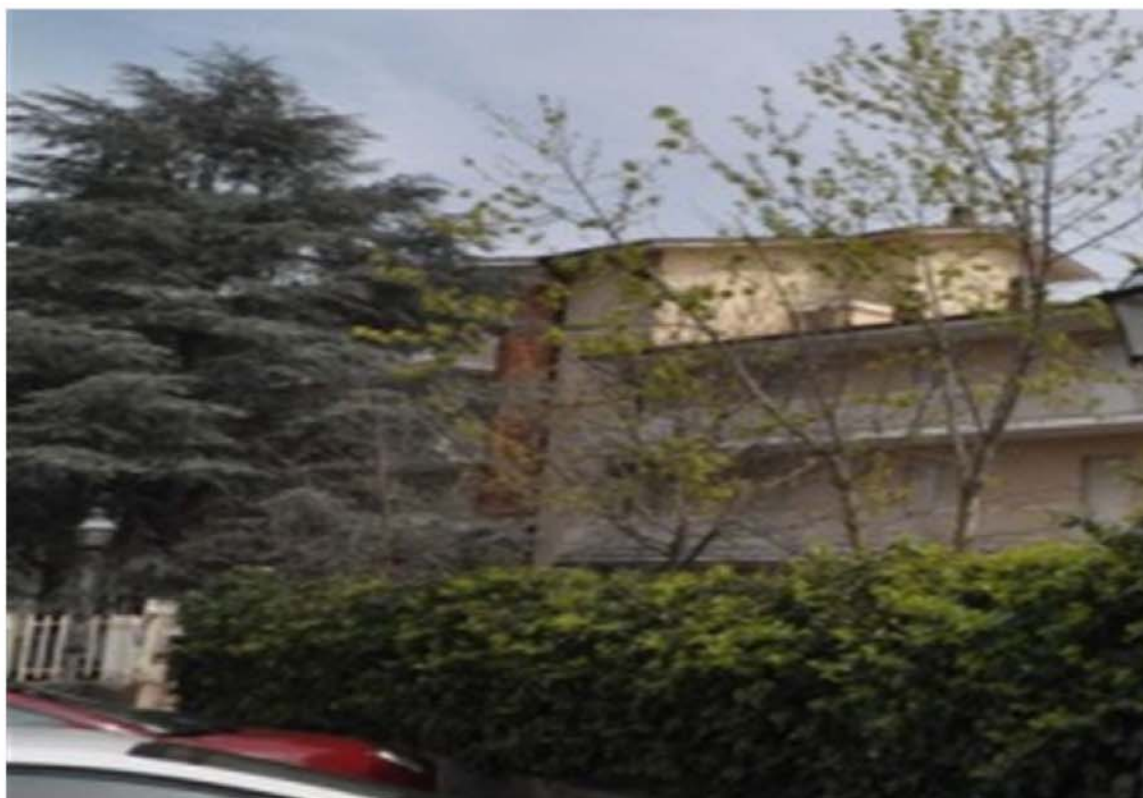
Ubicazione dell'Unità Minima di Intervento (U.M.I.): via Provetto

Intervento previsto:	Manutenzione ordinaria	Manutenzione straordinaria	Restauro e risanamento conservativo	Ristrutturazione	Demolizione
	X	X	X	X	
Individuazione degli elementi positivi da conservare			Individuazione degli elementi negativi da eliminare o sostituire		
●			●

Indicazioni di progetto	Colori di progetto
Fondo facciata:	
NCS S 1020-Y20R	
Basamento:	
Cornicione:	
NCS S 1502-Y50R	
Zoccolo:	
Persiane: NCS S 6030-Y70R OPPURE LEGNO	
Porte: LEGNO	
Finestre: NCS S 6030-Y70R OPPURE LEGNO	
Ferri:	
Prescrizioni:	l'intonaco deve essere di tipo tradizionale. Le ringhiere devono essere sostituite con una tipologia alla piemontese tradizionale. Le tapparelle devono essere sostituite con persiane in legno verniciate. Si consiglia il ridimensionamento dei balconi. Colore del fondo da campionarsi per verificare il corretto inserimento ambientale.

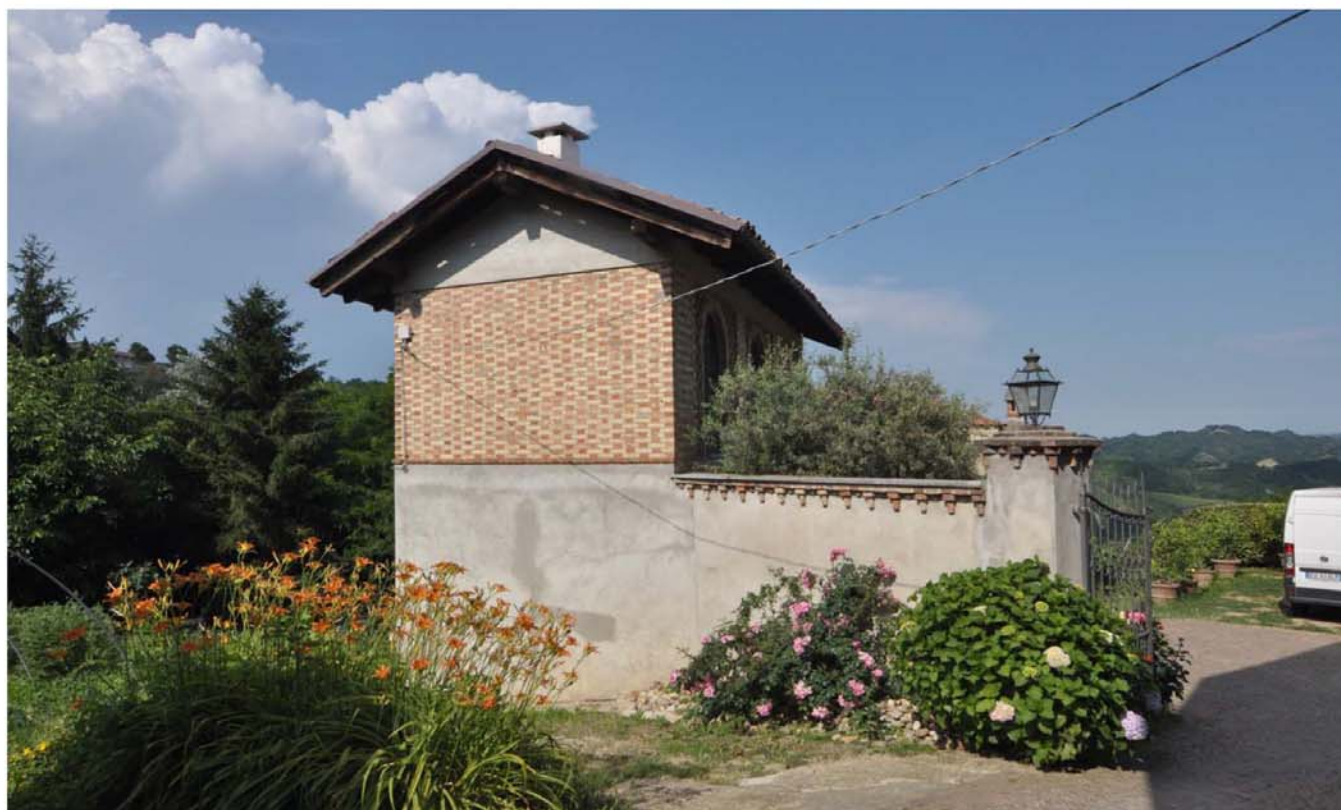
SP1	COMUNE DI SOMMARIVA PERNO	U.M.I.
	PIANO DEL COLORE DEL CENTRO STORICO	79

Ubicazione dell'Unità Minima di Intervento (U.M.I.): via Parco

Intervento previsto:	Manutenzione ordinaria	Manutenzione straordinaria	Restauro e risanamento conservativo	Ristrutturazione	Demolizione
	X	X	X	X	
Individuazione degli elementi positivi da conservare			Individuazione degli elementi negativi da eliminare o sostituire		
●			●

Indicazioni di progetto	Colori di progetto
Fondo facciata:	
NCS S 1020-Y20R RECINZIONE: NCS S 2005-Y20R	
Basamento:	
Cornicione:	
Zoccolo:	
Persiane: LEGNO OPPURE NCS S 6030-Y70R	
Porte: LEGNO	
Finestre: LEGNO OPPURE NCS S 6030-Y70R	
Ferri: FERRO MICACEO GRIGIO	
Prescrizioni:	Colore del fondo da campionarsi per verificare il corretto inserimento ambientale.
